ANEXO 21. FICHAS DAS EDIFICAÇÕES DO PNMAR.

Componente de Infraestrutura do Parque Natural Municipal Augusto Ruschi

FICHA 01

Infraestrutura: Guarita

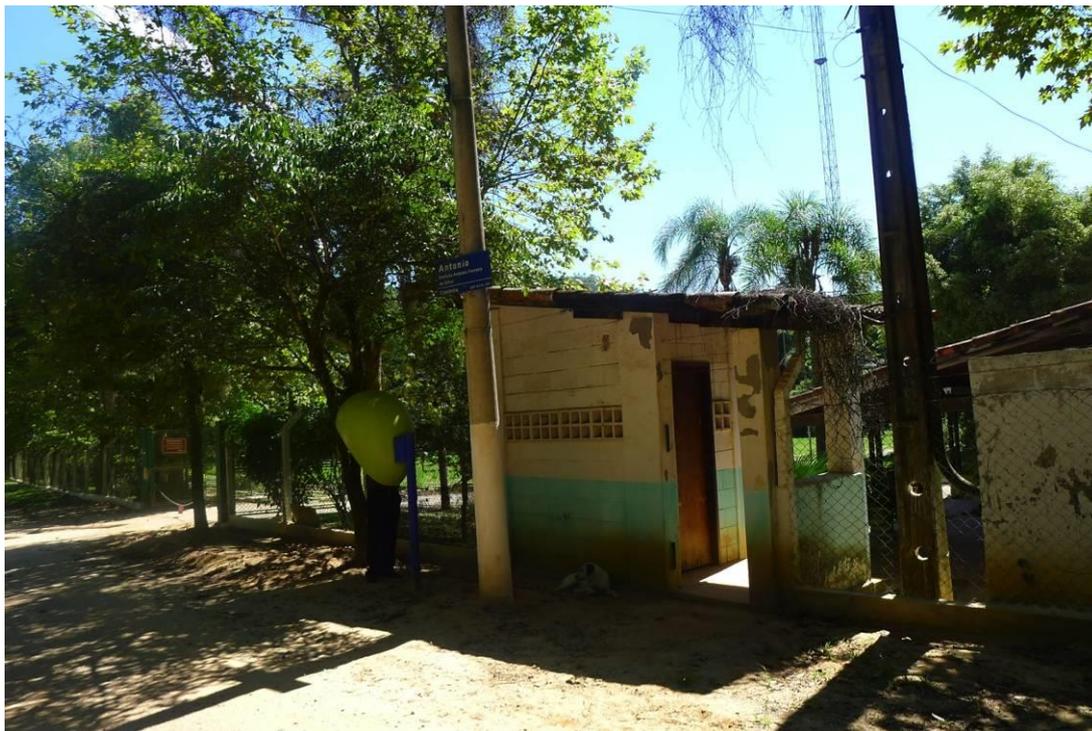
Figura 1. Guarita vista da rua

Ruim, necessita reparos.

A permanência ou não dessa infraestrutura deverá ser analisada uma vez que atualmente encontra-se subutilizada. Em caso de permanência necessita de reforma de telhado e, em especial, reparo do forro comprometido por cupins e já praticamente inexistente, com aspecto bastante degradado.

A guarita poderia ser adaptada para uso da segurança do PNMAR melhorando suas aberturas, caixilhos para visibilidade e ventilação.

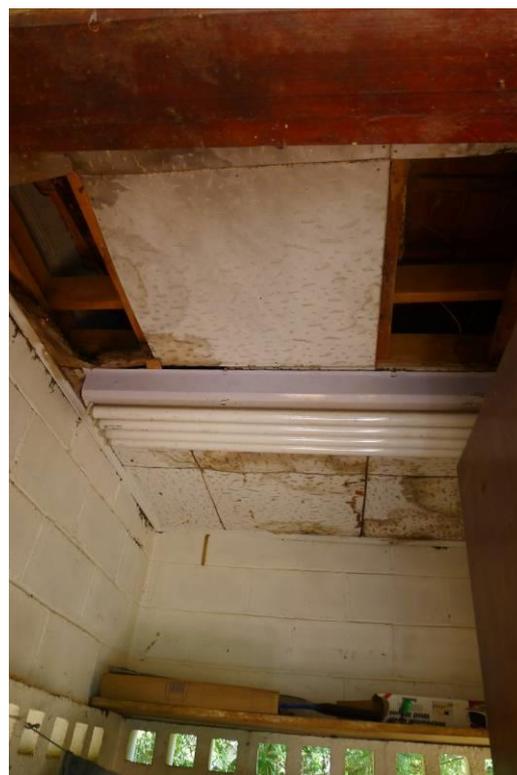
Figura 3. Vista do forro da guarita

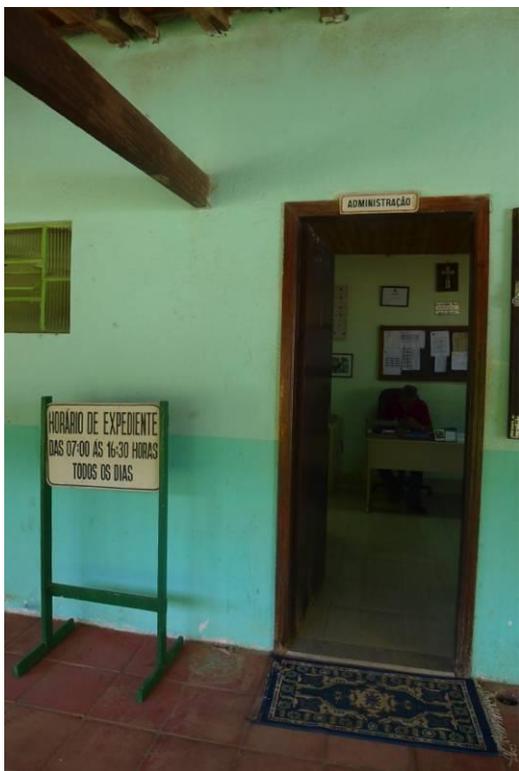
Figura 4. Vista da entrada do escritório

Regular – forro antigo, telhado antigo de cedrinho com cupim, portas velhas e piso desgastado pelo tempo em algumas partes.

Deve-se realizar uma avaliação detalhada para identificação da necessidade de adaptações nessa infraestrutura de forma a melhor atender as demandas do PNMAR de acordo com o proposto no Plano de Manejo. Necessita troca de forro, reforma de telhado e substituição das portas. Sugere-se ainda uma adequação do piso.

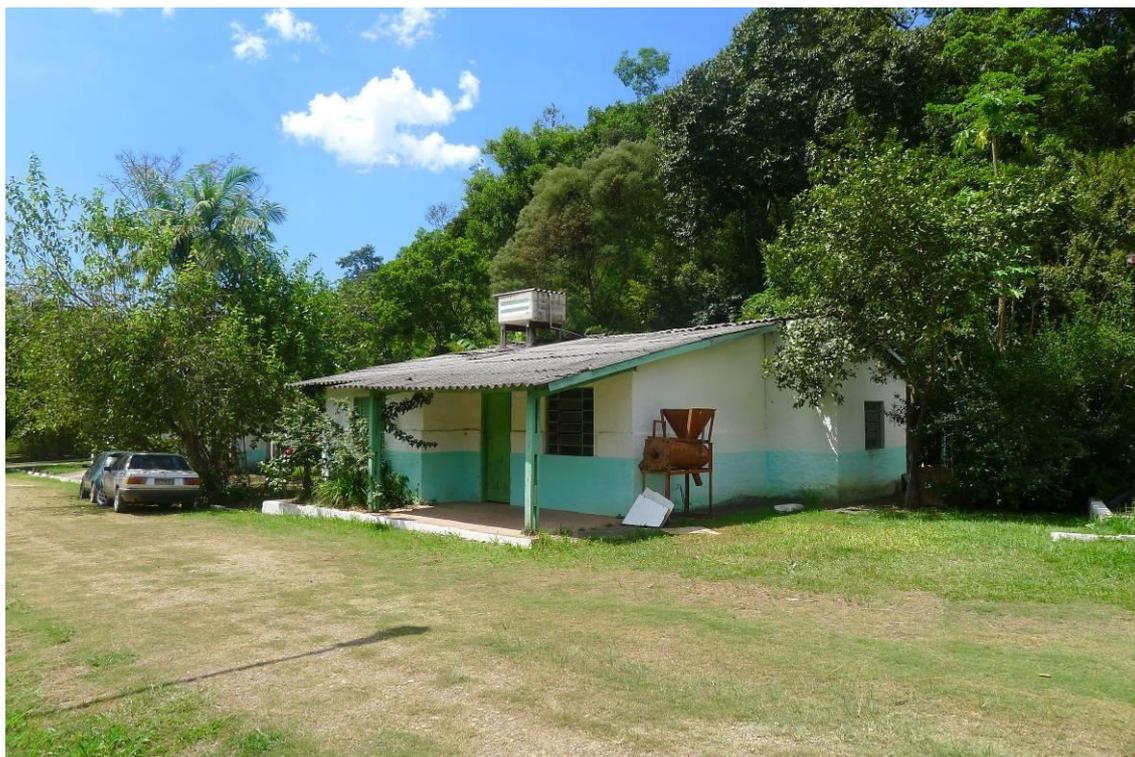
Figura 26. Vista externa da Casa de Apoio

Relativamente precário.

A pintura está boa, o telhado ruim, o abastecimento de água foi desligado, mas a energia funciona.

Não tem tratamento do esgoto. Os efluentes são lançados in natura no braço de nascente que passa ao fundo da casa, fator que motivou o desligamento da água. Em caso de permanência da infraestrutura será necessária uma adequação do sistema de esgoto.

A permanência ou não dessa infraestrutura precisa ser analisada. Em caso de permanência, necessita reforma de telhado e religação da água.

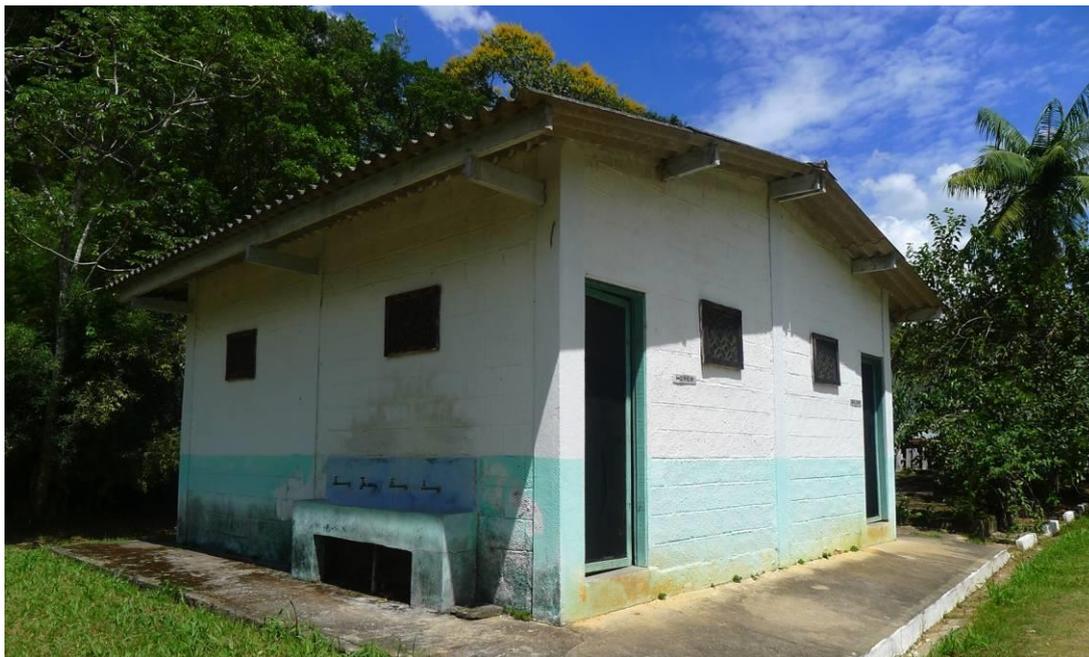
Figura 28. Vista externa dos sanitários de uso público

Forro de cedrinho antigo com aparência de desgaste, portas externas com requadro de madeira e tela em condições precárias, pintura externa regular e interna desgastada.

Necessita troca de portas, trocar telhado de amianto, aumentar quantidade de lavatórios e pintura.

Necessita uma adequação do tratamento de esgoto e sugere-se uma revisão hidráulica e elétrica.

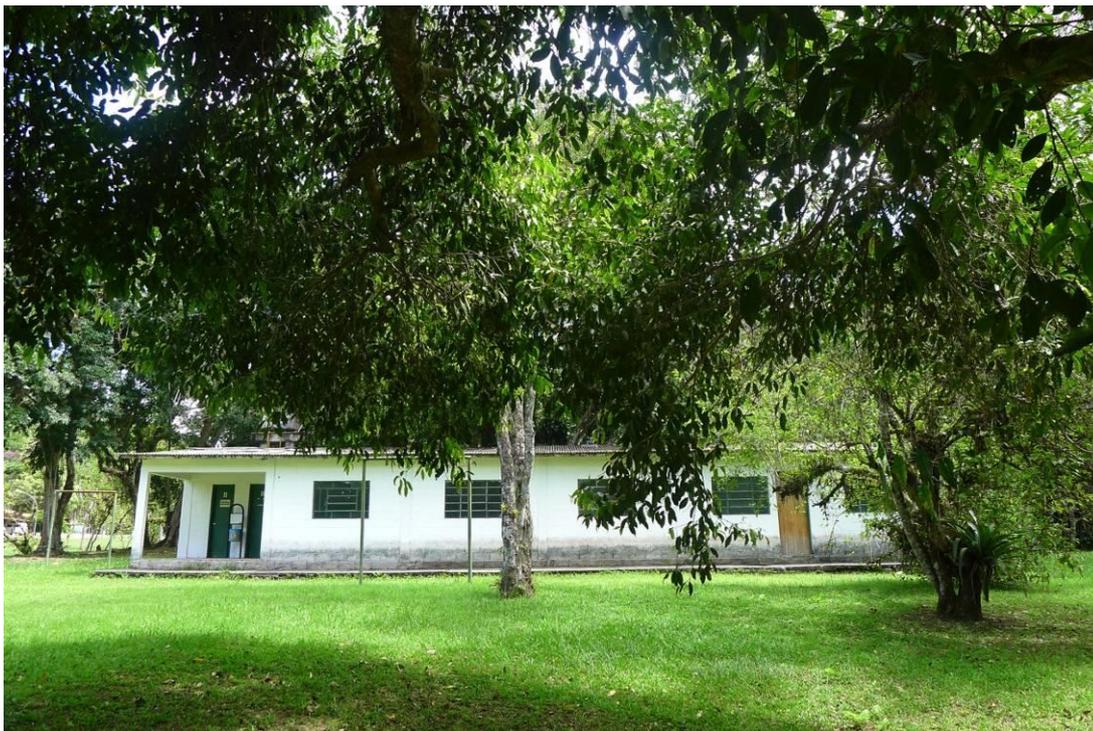
Figura 35. Vista externa do Centro de Estudos

Instalações elétricas precárias com fiação aparente e improvisadas, pintura desgastada, telhado de amianto (Eternite fina) em mau estado de conservação.

Deve-se realizar uma avaliação detalhada para identificação da necessidade de adaptações nessa infraestrutura de forma a melhor atender as demandas do PNMAR de acordo com o proposto no Plano de Manejo, mas já foi possível identificar a necessidade de reforma elétrica e hidráulica, troca de telhado e pintura.

Recomenda-se trocar caixilhos para melhorar ventilação caso o edifício seja destinado ao abrigo e / ou permanência de pessoas. (ver foto caixilhos).

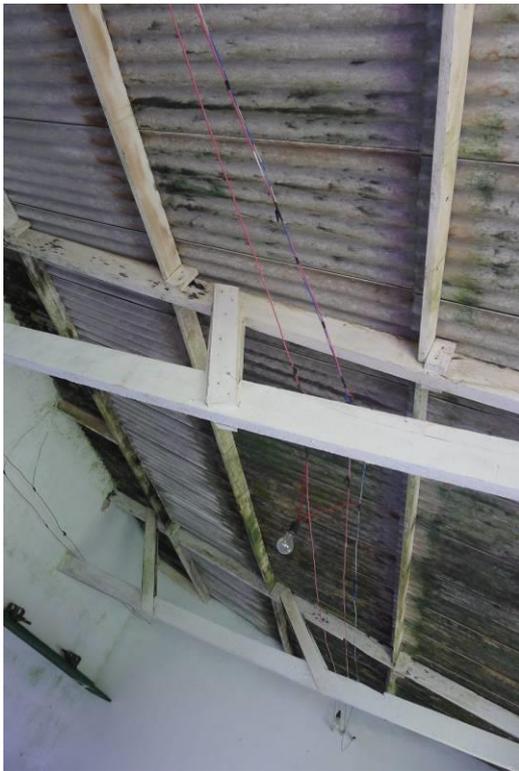
Figura 38. Fiação exposta do Salão do centro de estudos

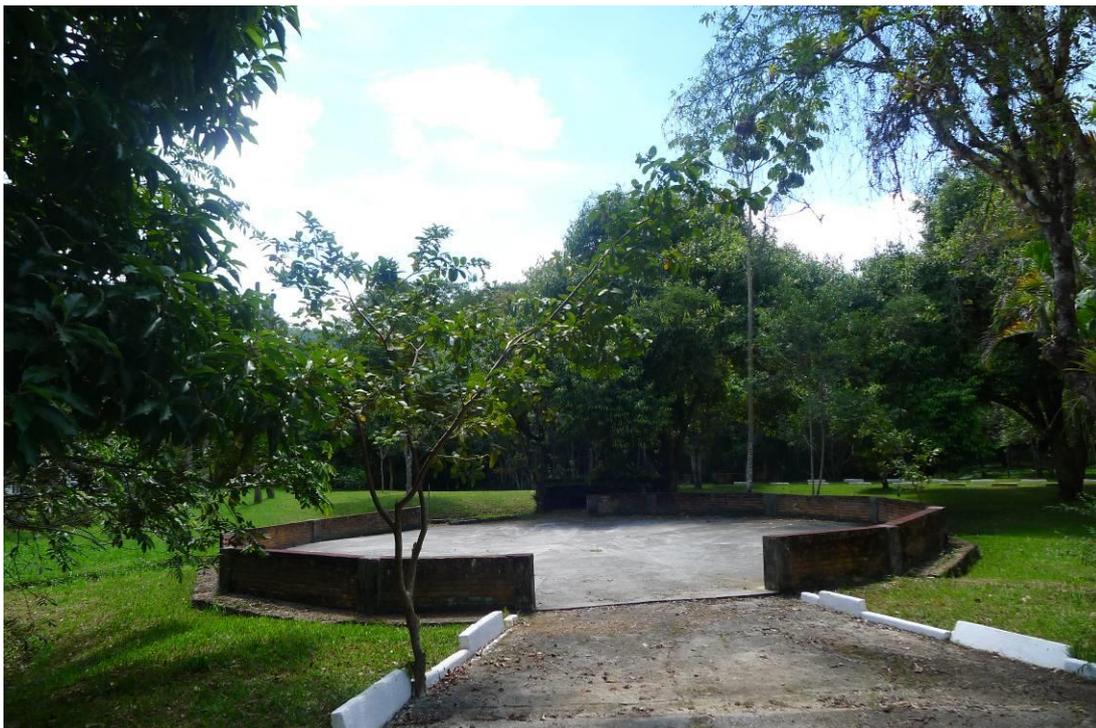
Figura 45. Habitat grande vista 1

Em degradação.

Deve-se realizar uma avaliação detalhada para identificação da necessidade de adaptações nessa infraestrutura de forma a melhor atender as demandas do PNMAR de acordo com o proposto no Plano de Manejo. Caso a etapa de planejamento evidencie a demanda por apoio para ações de educação ambiental ou lazer, reformar a bancada de pedras para apoio a piquenique e atividades de lazer e refazer o quiosque de cobertura ou algo similar.

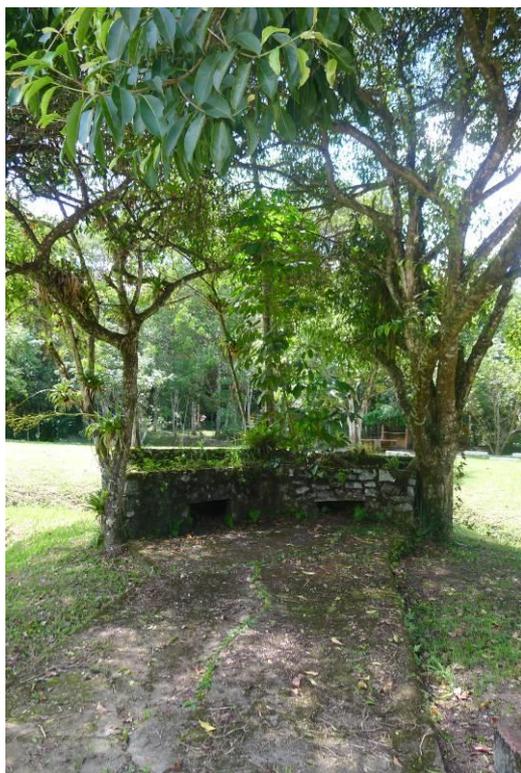
Figura 46. Bancada de pedra de apoio à churrasqueira em degradação

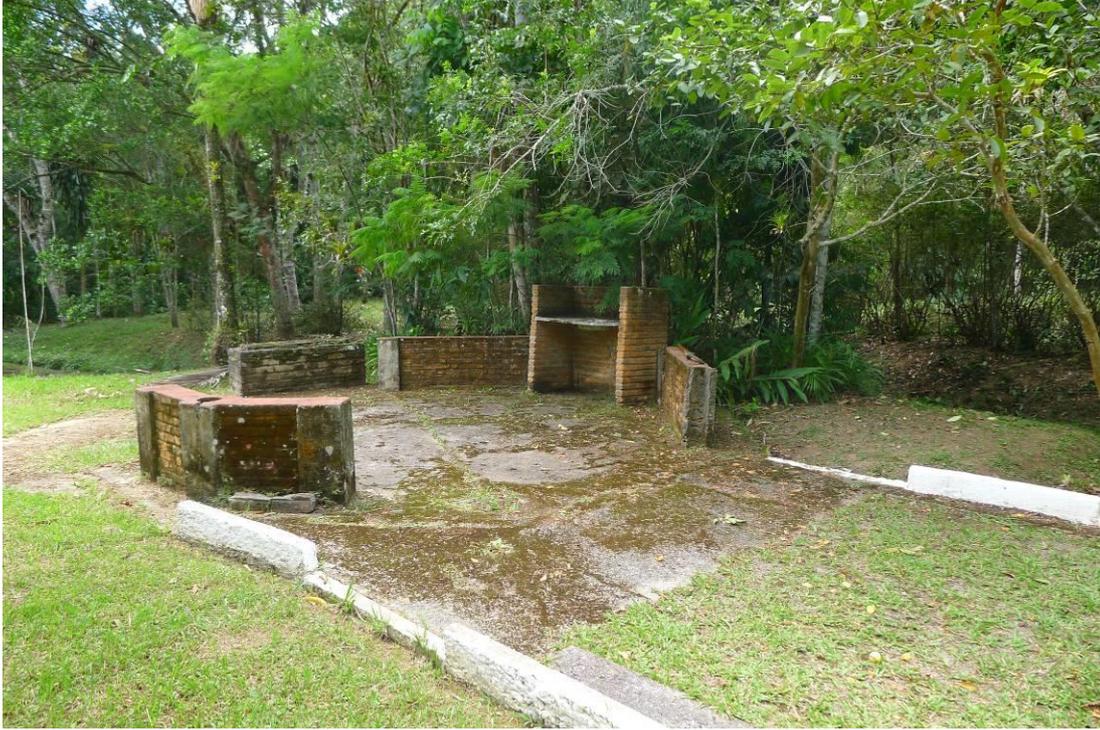
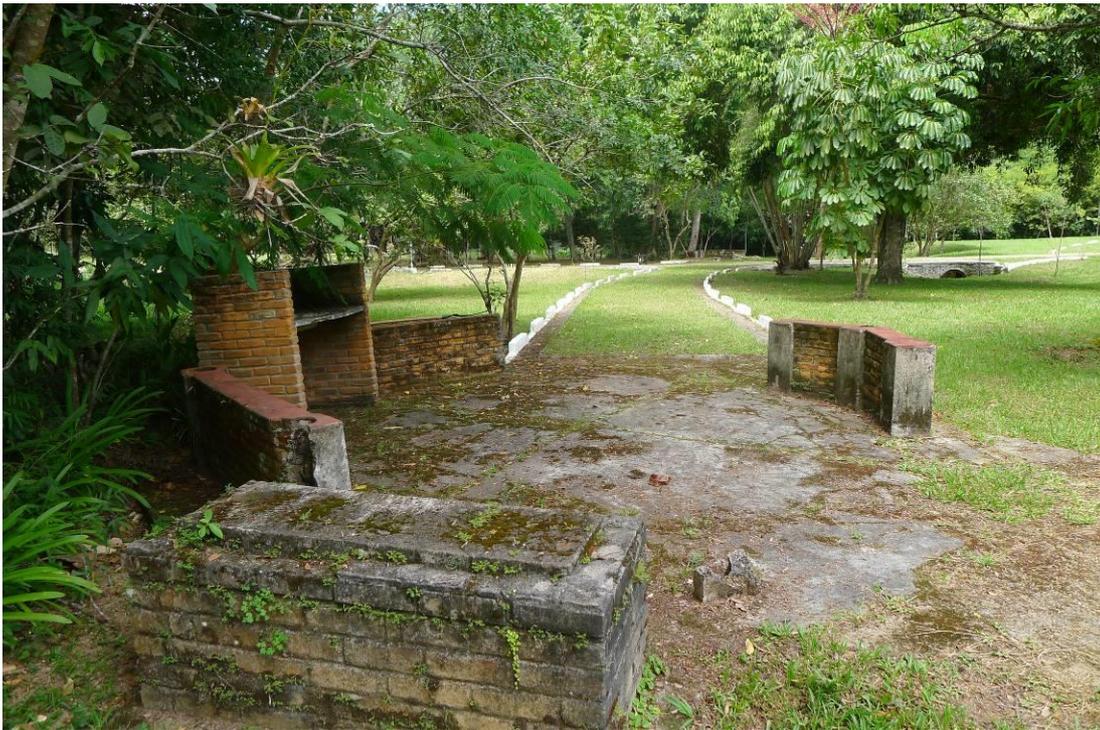
Pia sem torneira e sem água em degradação.

Péssimo.

Deve-se realizar uma avaliação detalhada para identificação da necessidade de adaptações nessa infraestrutura de forma a melhor atender as demandas do PNMAR de acordo com o proposto no Plano de Manejo. Caso a etapa de planejamento evidencie a demanda por apoio para ações de educação ambiental ou lazer, reformar a bancada de pedras para apoio a piquenique e atividades de lazer e refazer o quiosque de cobertura ou algo similar.

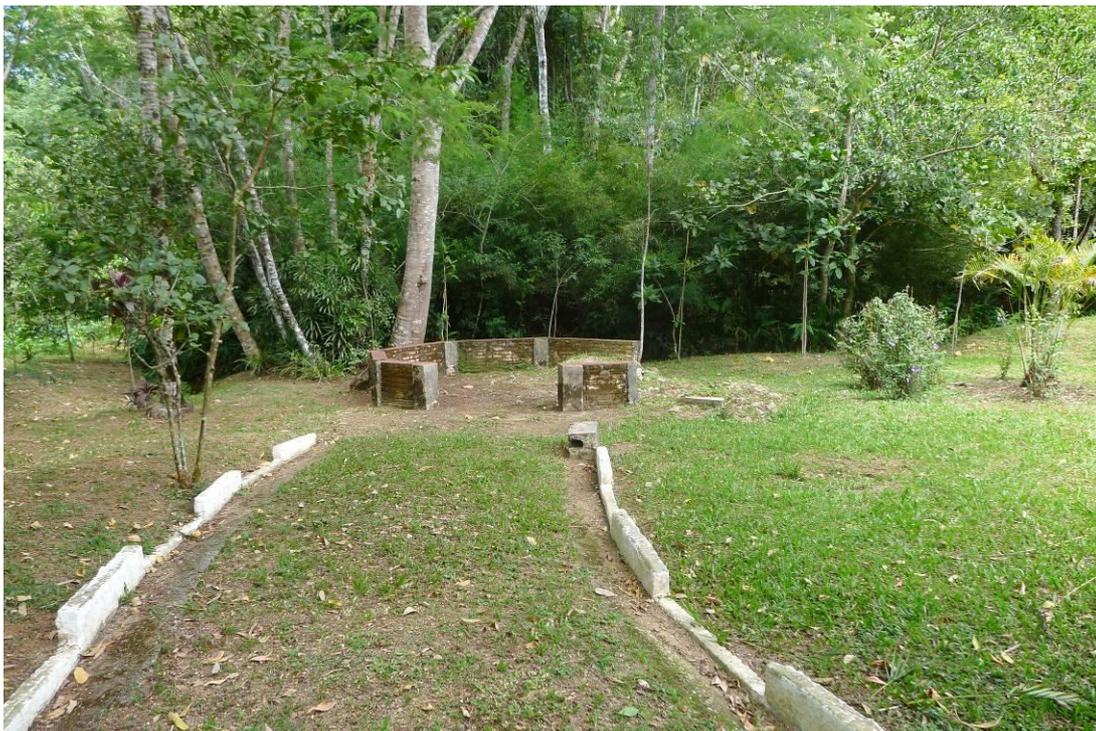
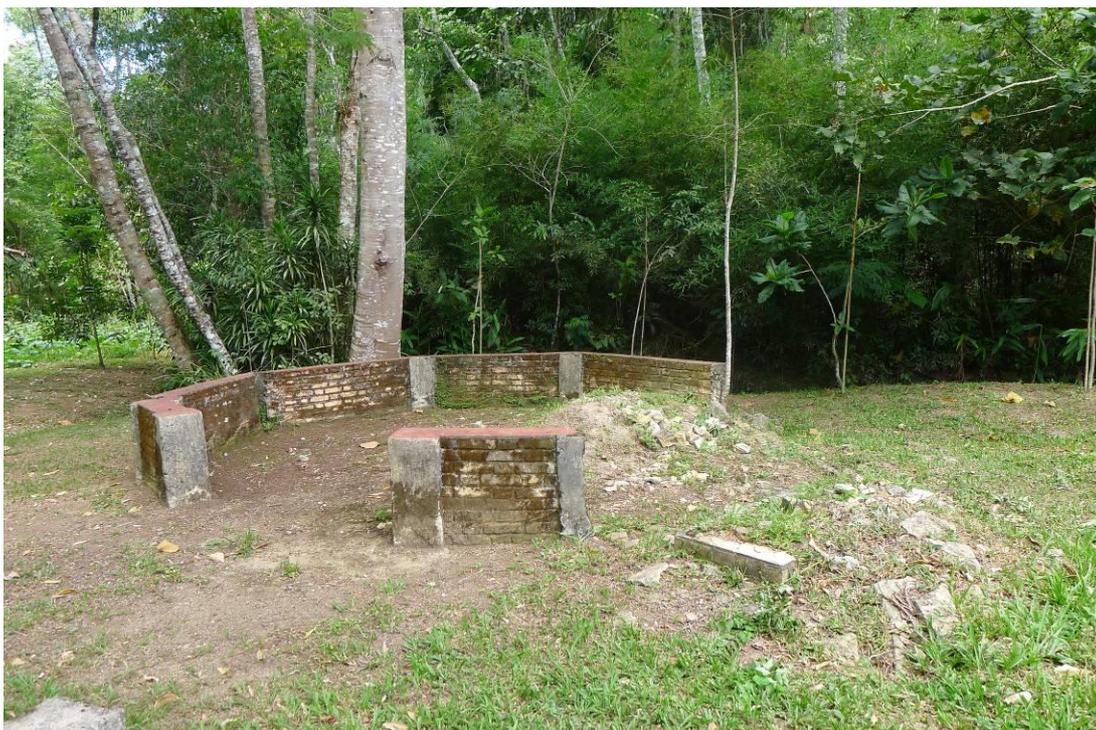
Péssimo.

Deve-se realizar uma avaliação detalhada para identificação da necessidade de adaptações nessa infraestrutura de forma a melhor atender as demandas do PNMAR de acordo com o proposto no Plano de Manejo. Caso a etapa de planejamento evidencie a demanda por apoio para ações de educação ambiental ou lazer, reformar a bancada de pedras para apoio a piquenique e atividades de lazer e refazer o quiosque de cobertura ou algo similar.

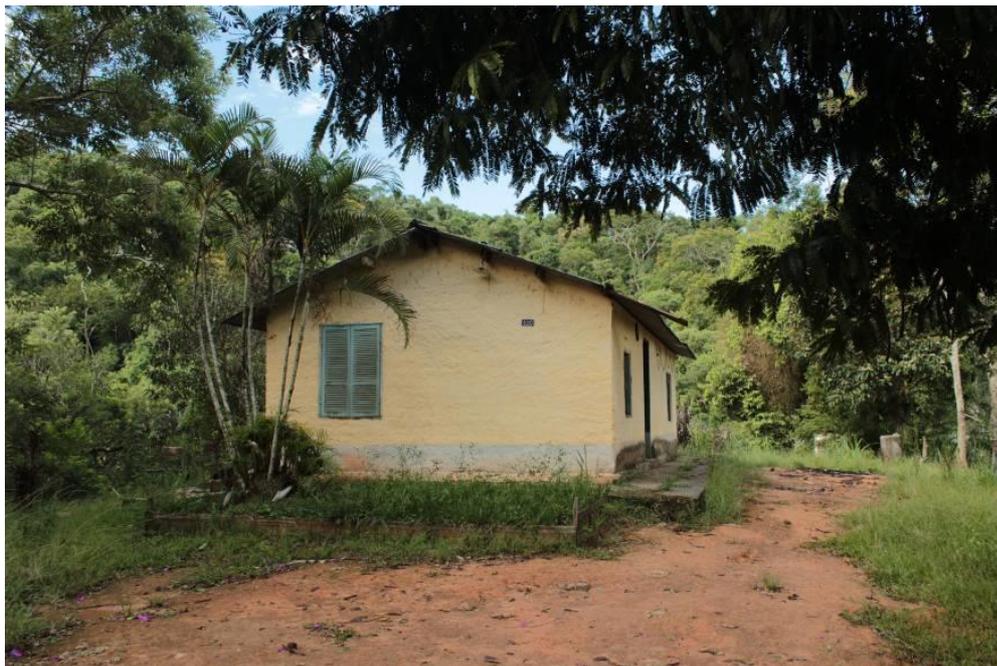
Figura 58. Vista externa da casa abandonada

A pintura e o interior da casa se encontram em bom estado de conservação, porém, no geral, trata-se de uma construção precária que demanda intervenção.

A permanência ou não dessa infraestrutura precisa ser analisada. Em caso de permanência, necessita reforma de telhado (substituição das telhas de amianto) e reforma geral para adequação à uma nova função que lhe será designada.

Recomenda-se uma revisão hidráulica e elétrica.

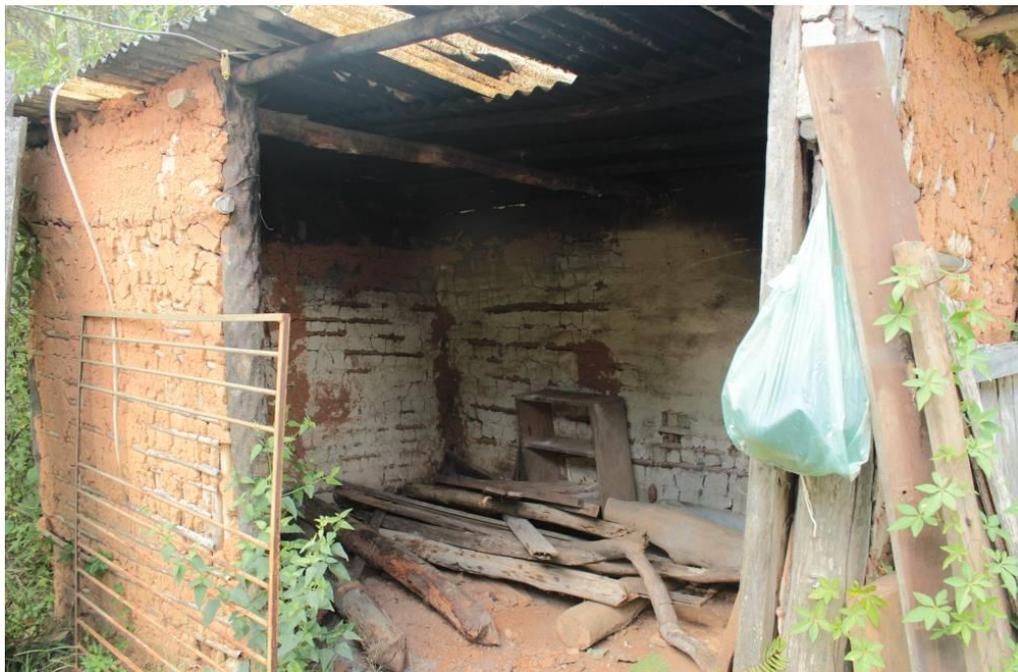
O barracão dos fundos aparentemente é construído de pau a pique caracterizando uma técnica construtiva tradicional que, eventualmente, possa ser preservada como tradição cultural. A construção é bastante precária, utiliza telhado de amianto e chão batido.

Figura 61. Barracão externo nos fundos da casa abandonada
