## 1. INTRODUÇÃO

Este relatório tem por objetivo apresentar as atividades relacionadas a Conservação e Restauro desenvolvidas pela Associação Joseense para o Fomento da Arte e da Cultura – AJFAC no exercício da gestão do Parque Vicentina Aranha – PVA, no período compreendido entre os anos de 2012 e 2016.

Implantação do SVA/PVA

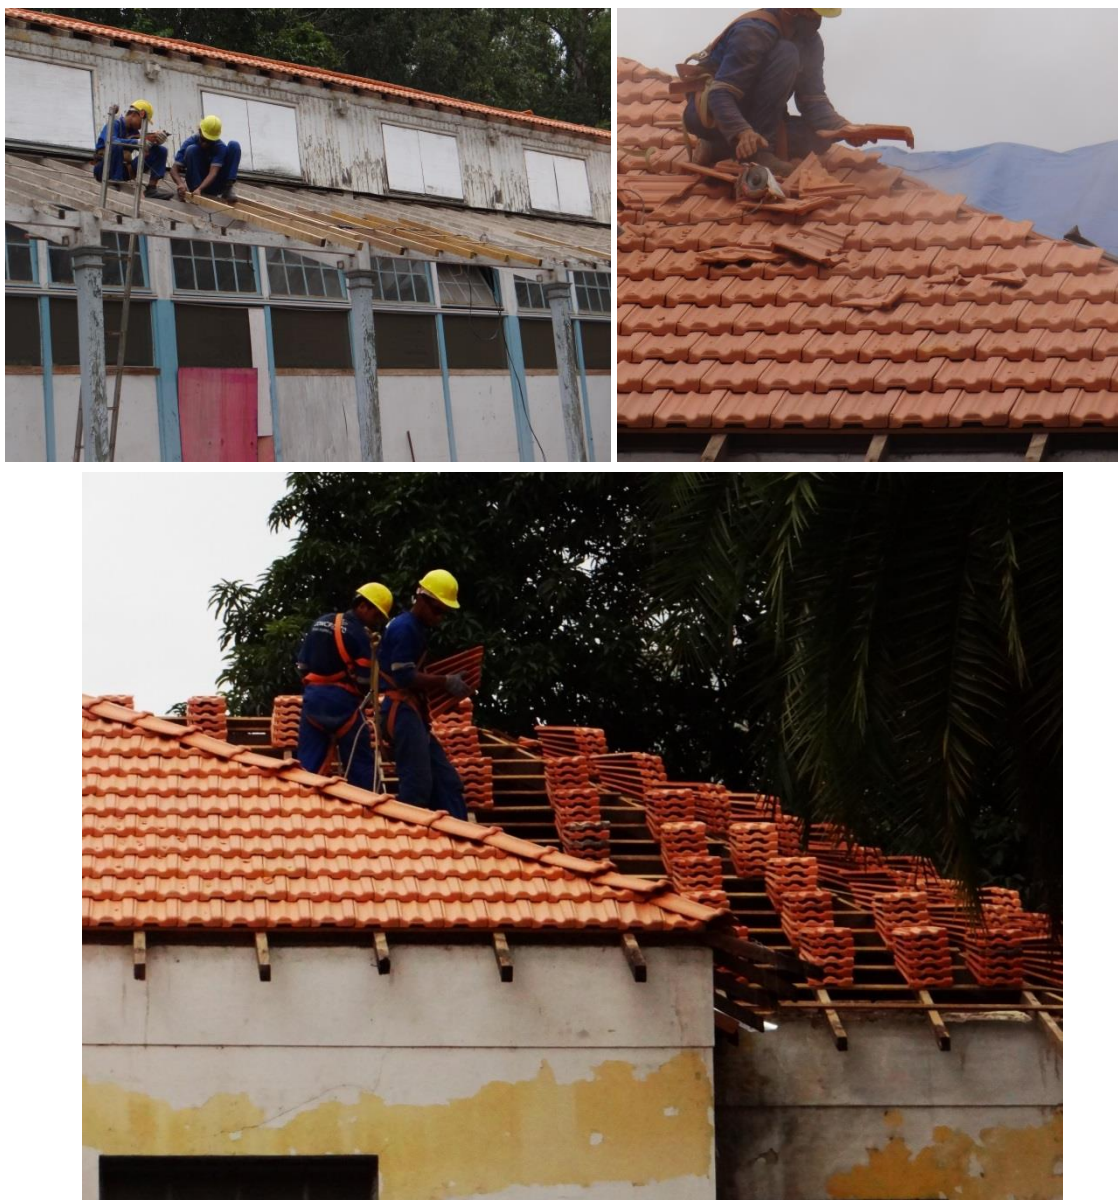
As telhas francesas existentes nos pavilhões, consideradas originais e, portanto, com cerca de noventa anos de exposição às intempéries, apresentavam-se degradadas, com níveis de porosidade superiores ao ideal, denotando perda de massa e, conseqüentemente, tornando-se frágeis. Tal condição adversa ficou evidenciada nas diversas telhas fraturadas em diversos pontos dos panos dos telhados, bem como nos testes realizados *in loco* e em laboratório. Por unanimidade, AJFAC, FCCR e PMSJC decidiram pela substituição total das telhas, adotando o mesmo critério utilizado na reforma da Capela do SVA realizada no ano anterior pela PMSJC, com a anuência do COMPHAC. Mantendo a coerência na decisão, foram compradas telhas cerâmicas francesas da marca Laranjal Paulista, a mesma adotada na Capela.

Ao remover as telhas foi possível avaliar a estrutura dos telhados. O madeiramento apresentava-se em condições gerais relativamente boas, muito em função da boa qualidade da madeira empregada, a peroba. Algumas peças, porém, principalmente alguns caibros, apresentavam sinais de deterioração, tais como apodrecimento pela ação de água das chuvas infiltradas e perda de massa por ataque de xilófagos. As ripas, por naturalmente serem mais frágeis devido ao tipo de madeira e às suas dimensões transversais reduzidas, também apresentavam-se avariadas. Em consequência, algumas telhas se deslocaram e permitiram ainda mais infiltrações de água, agravando o problema no interior dos pavilhões, tais como apodrecimento dos pisos de madeira e desagregação do reboco e da pintura das paredes.

O partido da intervenção foi o de aproveitar ao máximo as peças originais existentes, mantendo as partes saudáveis e substituindo com próteses as partes danificadas. Por exemplo, na recuperação de um caibro, foi serrada a parte apodrecida e instalada uma peça de mesmas dimensões em seu lugar. Já as ripas foram substituídas integralmente, considerando, além de sua degradação, a necessidade de que novas fossem instaladas conforme a galga das novas telhas.

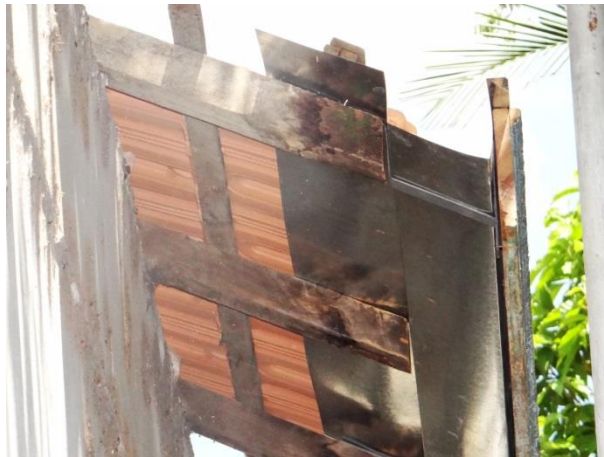
Quanto ao sistema de drenagem, especificamente calhas, rufos e condutores, verificou-se que não estavam corretamente dimensionados, além de apresentarem diversos furos provocados pela corrosão do metal, sendo esta uma das causas dos problemas de infiltração. O sistema, portanto, foi reavaliado e um novo projeto foi feito para atender à demanda real. Este projeto dimensionou as calhas no limite que o padrão estético do edifício permitiu, desta forma não provocando qualquer interferência no aspecto original dos pavilhões. Todas as calhas, rufos e condutores foram substituídos por novos. As peças de madeira das testeiras que apresentavam boas condições foram preservadas e as que estavam em más condições (irrecuperáveis) foram substituídas por novas de mesmas características, bem como as peças faltantes que foram reinstaladas e pintadas na cor original prospectada.

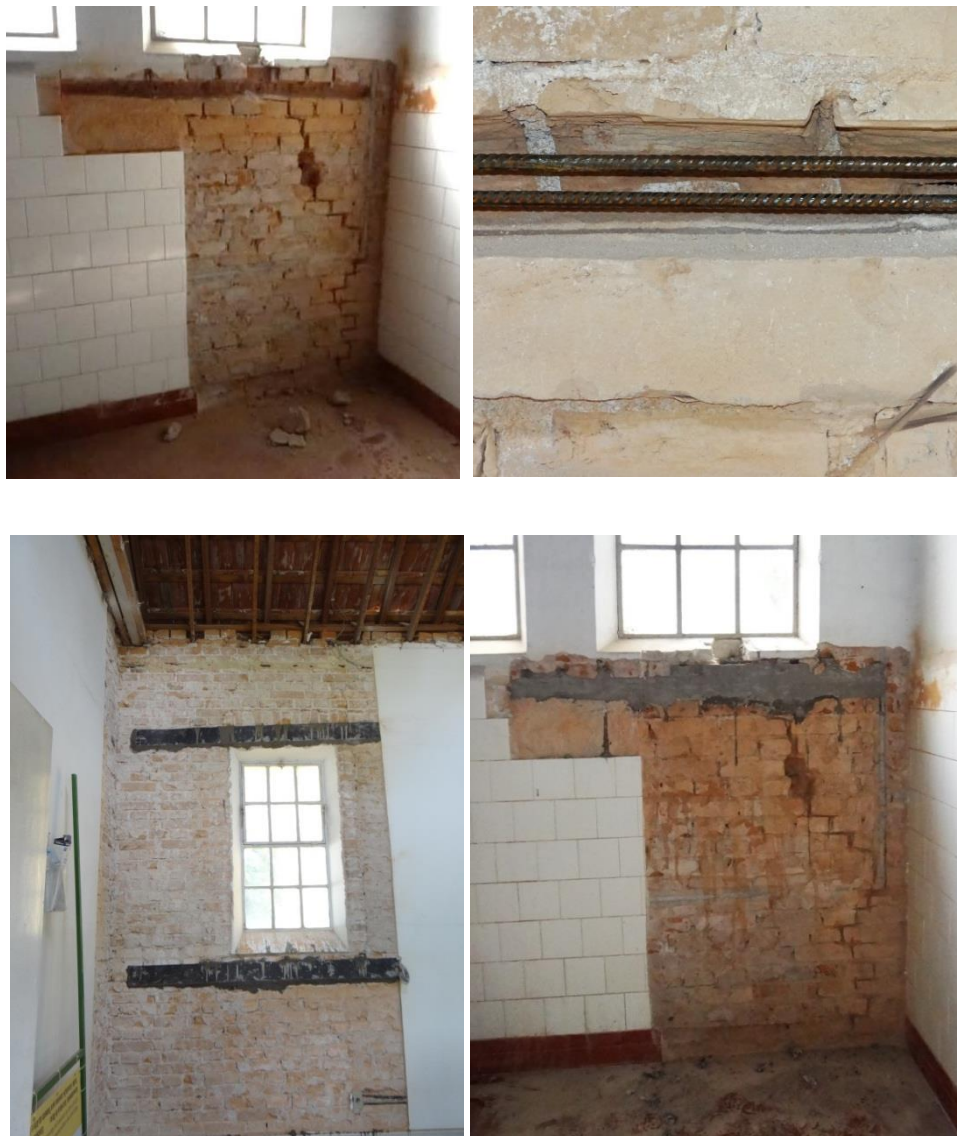
As principais causas das trincas e das fissuras identificadas no laudo da Solofund foram os recalques estruturais e as deficiências de verga e contraverga. Os recalques foram eliminados através dos serviços já descritos. Quanto às vergas e contravergas, foram executados reforços através da instalação de barras de ferro grauteadas nos pontos de fragilidade das aberturas de portas e janelas existentes nas alvenarias das edificações.

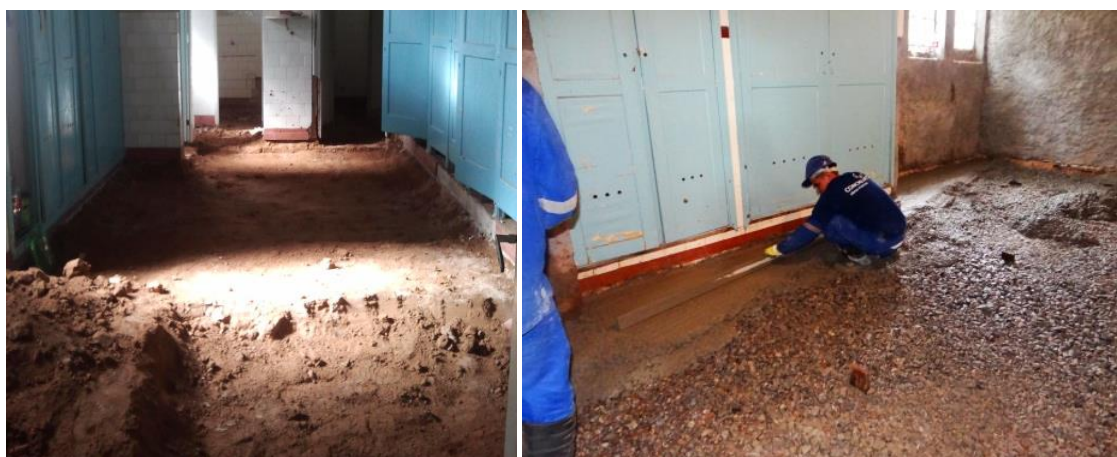
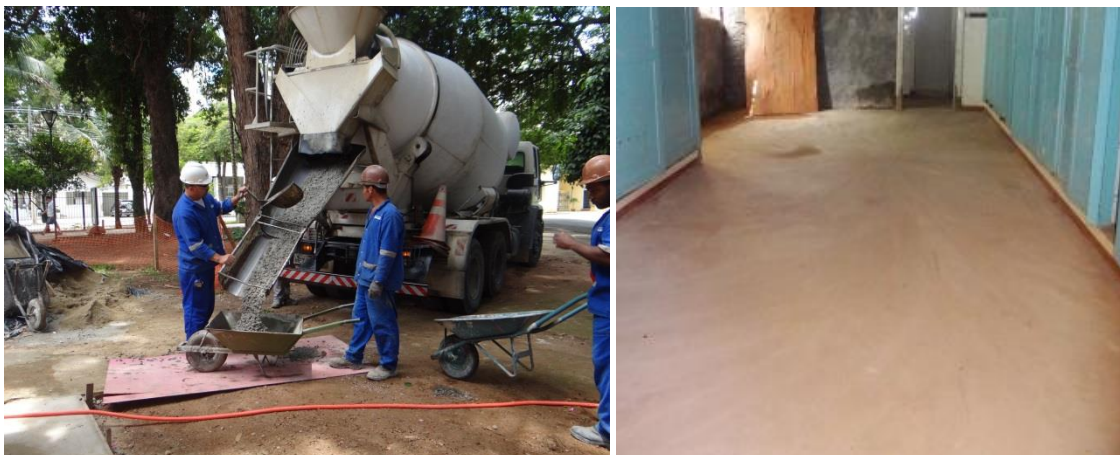
Os pisos dos antigos vestiários dos pavilhões São José e São João apresentavam fissuras no piso e um visível afundamento em determinados pontos. A Solofund identificou este problema e o diagnóstico foi o de recalque de base de piso. Como solução reparadora, foi feita a remoção do piso cerâmico existente, a demolição do contra piso e a remoção do solo com altura de 60cm. A vala foi recomposta com solo devidamente compactado e o contra piso foi refeito, utilizando concreto dosado em central. Desta forma foi reestabelecida a estabilização daquele piso, eliminando os recalques.

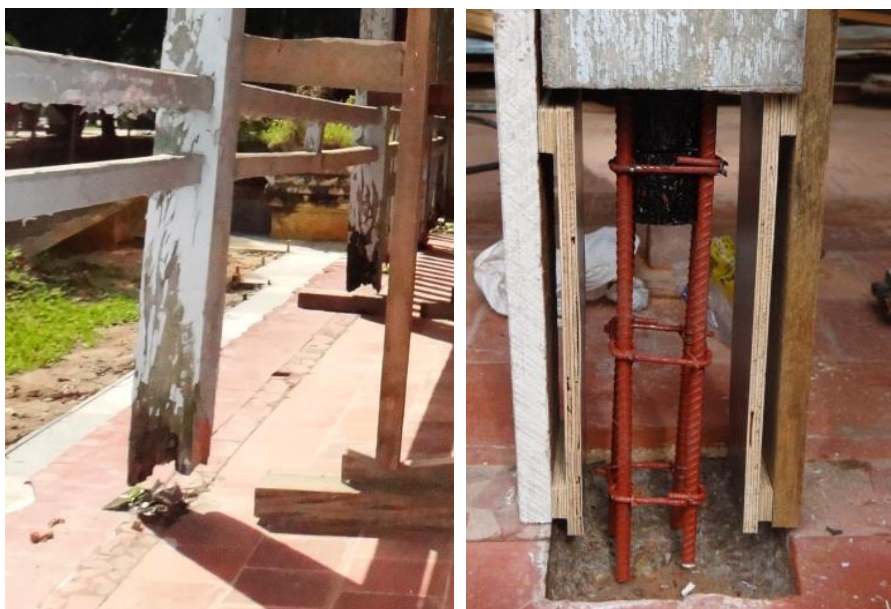
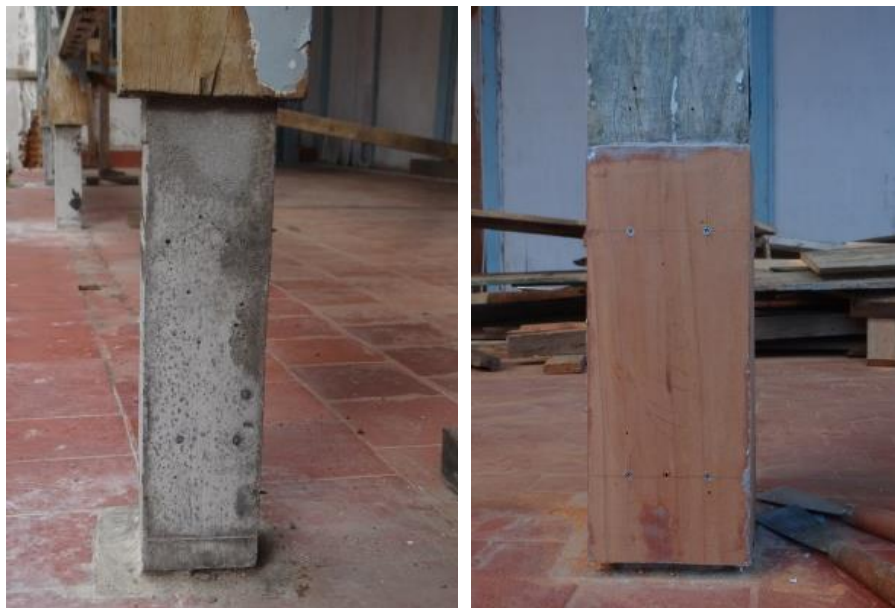
Outro serviço de destaque foi a recuperação das bases das colunas de madeira das coberturas das varandas dos três pavilhões, as chamadas “galerias de cura”. Estas colunas, aos longo de décadas, sofreram com a ação da água das chuvas, principalmente da acumulada no chão das varandas, provocando o apodrecimento de suas bases. Isto provocou a desestabilização dos guarda-corpos instalados entre as colunas e a desestabilização da cobertura a qual davam sustentação. Para solucionar o problema a Concrejato propôs a execução de próteses de concreto armado revestido com madeira, mantendo o aspecto original das colunas. A base de cada coluna, portanto, foi serrada e mantida uma seção reduzida da própria coluna formando uma espécie de pino. Neste pino foram amarradas barras de ferro e estas foram ancoradas no contra piso. Uma forma de madeira foi instalada ao redor desta armadura, perfazendo uma seção levemente inferior a da coluna, e o “graute” foi injetado. A forma foi retirada e placas de madeira foram pregadas sobre o concreto, dando o acabamento. Estes serviços não só devolveram a estabilidade das colunas, como também melhoraram a resistência da estrutura.

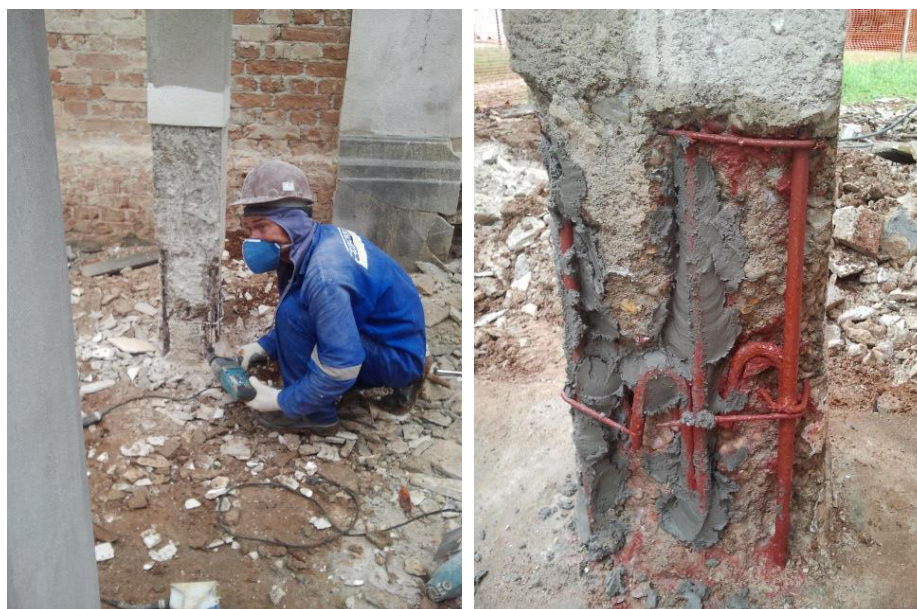
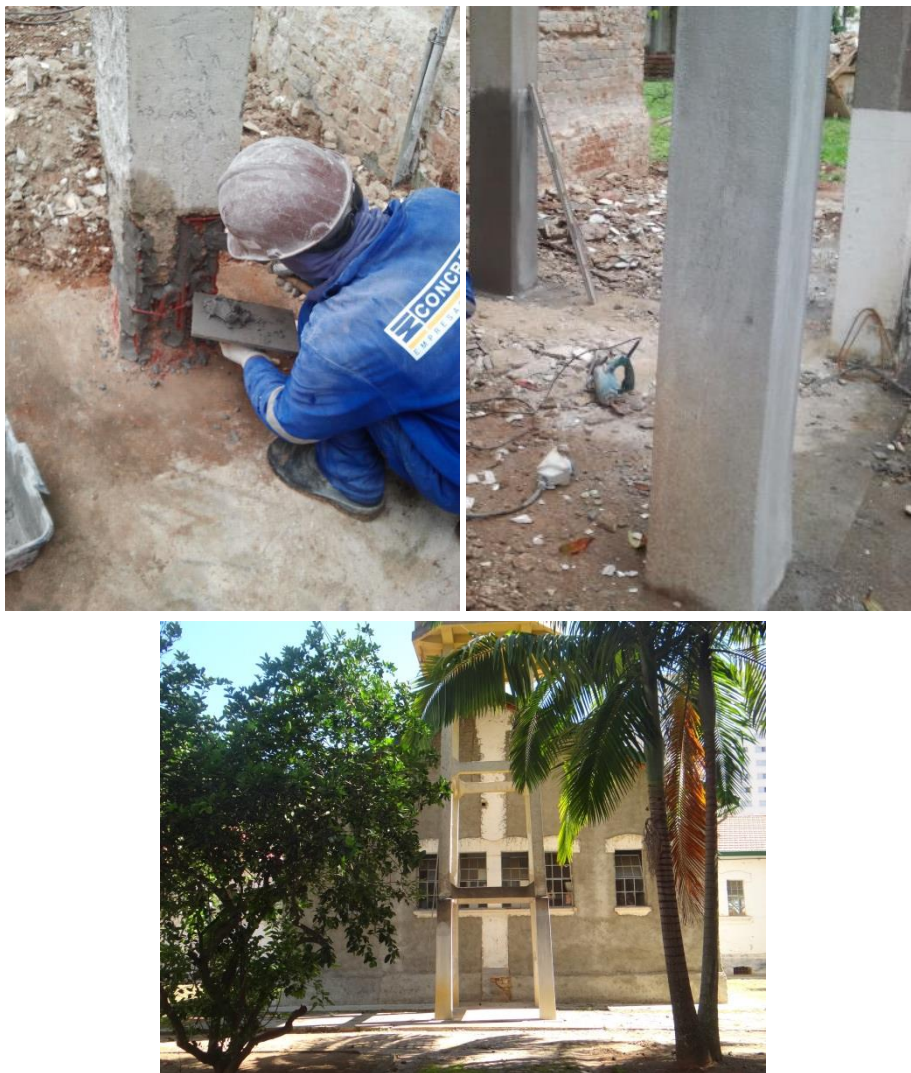
As duas caixas d'água externas existentes atrás dos pavilhões São José e São João, desde a fase inaugural do antigo sanatório, apresentavam problemas de corrosão das armaduras nas bases das colunas de sustentação e consequente rompimento do concreto e do revestimento. Considerando a necessidade da preservação do bem e visando uma possível reativação e reestabelecimento de suas funções, foi realizada a recuperação das bases das quatro colunas de cada caixa d'água. Para tanto foi removido o revestimento e o recobrimento de concreto até expor as ferragens. Estas foram devidamente tratadas com a eliminação dos resíduos da oxidação e com a aplicação de fundo protetor anti oxidação. As armaduras foram recobertas com cimento e o acabamento, reestabelecendo as seções das colunas, com argamassa reforçada com fibras poliméricas para assim minimizar a abertura de fissuras.

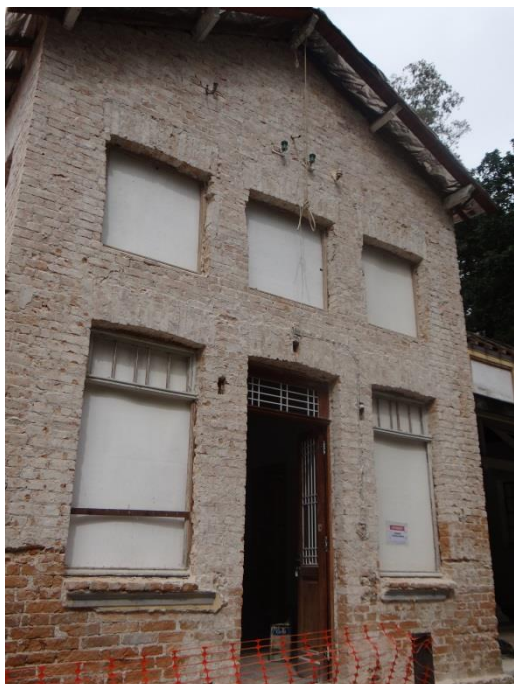
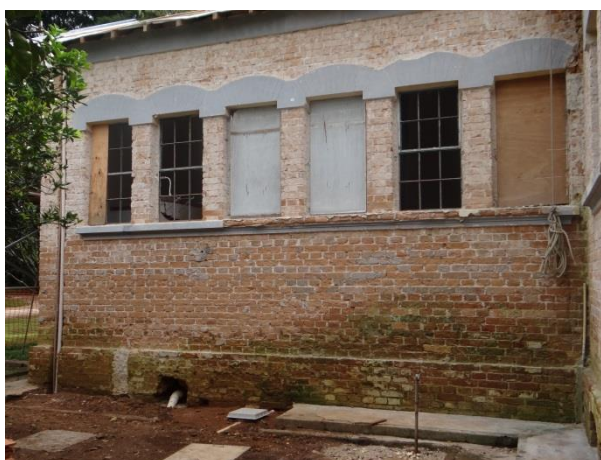
O revestimento externo da edificação apresentava muitas fissuras e pontos de desagregação do reboco, culminando na decisão de se retirar todo o reboco das fachadas para devida recomposição, buscando uniformidade nas superfícies. Algumas sobrevergas de

Ao remover o reboco foi possível constatar que, de fato, não havia roturas na alvenaria, corroborando com a tese de que não havia problemas estruturais. Havia, porém, a presença de biofilme no substrato, o que provocava o deslocamento e a desagregação do reboco. Para eliminar o biofilme foi pulverizada água com agente biocida e feita escovação da superfície da alvenaria para eliminar os resíduos dos organismos.

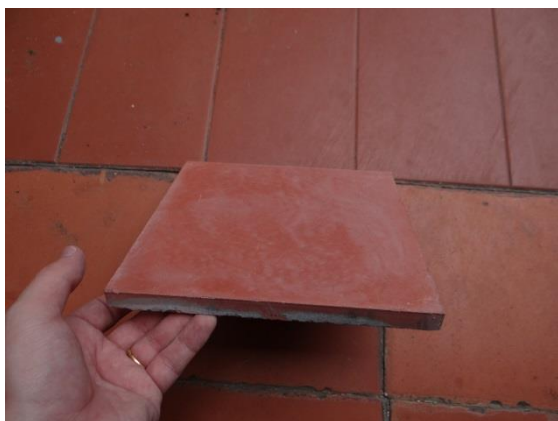
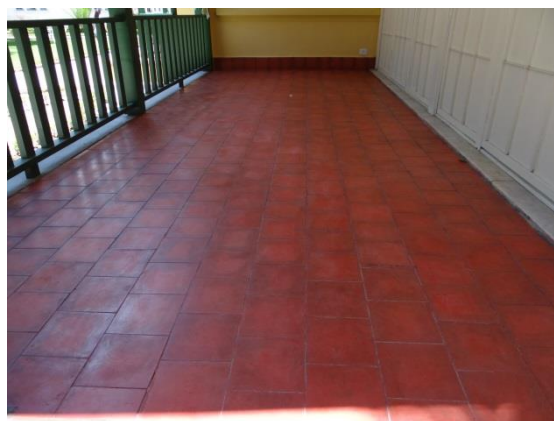
O piso de peças cerâmicas quadradas estava presente nas varandas, no banheiro e na antiga enfermaria. Estas peças foram identificadas como de origem francesa, da cerâmica Pierre Maurel, situada na comuna de Aubagne. As peças foram mapeadas e o projeto de recuperação foi desenvolvido. No banheiro o piso estava em boas condições. Na enfermaria algumas peças encontravam-se desgastadas e fraturadas, requerendo substituição. Nas varandas havia muitas peças danificadas também requerendo substituição. A aquisição de peças iguais, porém, tornou-se inviável, visto que as originais foram trazidas da França décadas atrás. A solução definida em projeto foi a de desmontar o piso de uma das varandas (a com mais avarias) e reaproveitar as peças boas na outra varanda, preenchendo as lacunas deixadas pelas peças danificadas e removidas. Para a varanda que teve o piso retirado, foram produzidas peças de ladrilho hidráulico com dimensões e aspecto idênticos às peças originais de cerâmica. Também foram utilizadas estas peças na enfermaria. O resultado foi positivo e atendeu as expectativas.

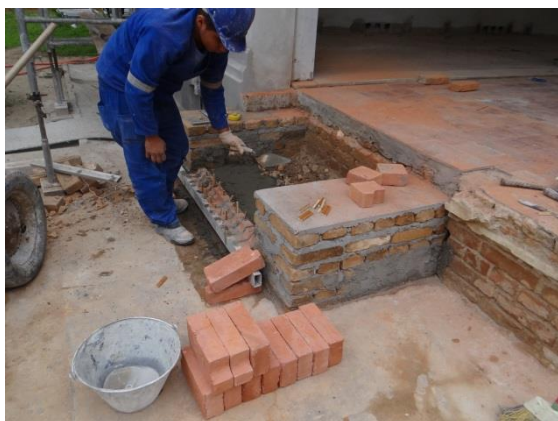
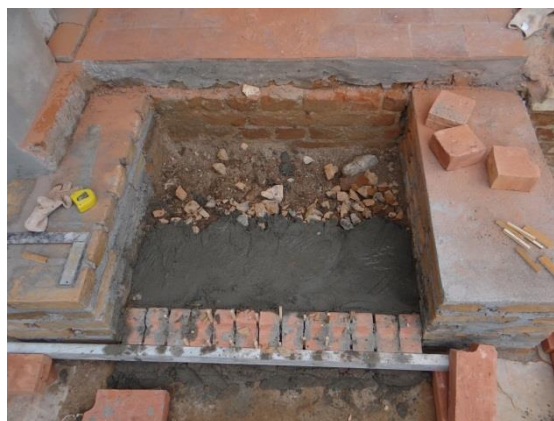
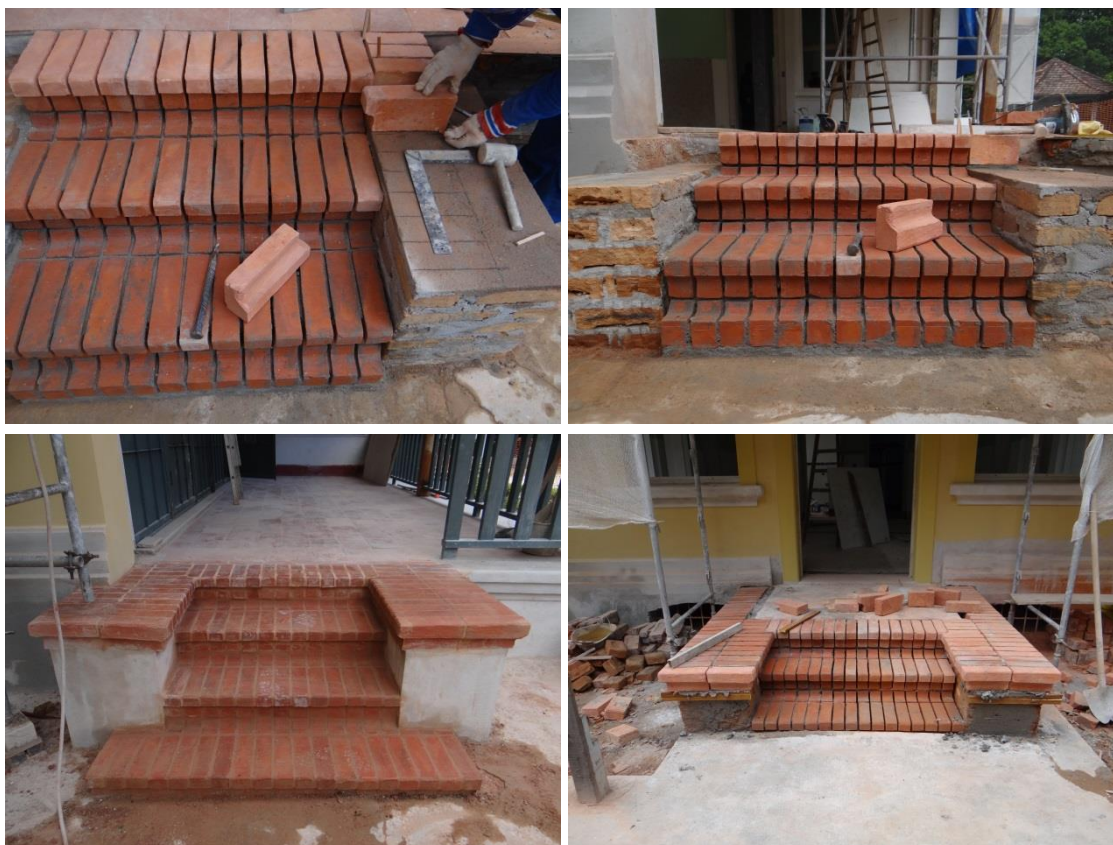
O pavilhão possuía três escadas de acesso. Uma das escadas laterais, porém, estava encoberta por uma rampa de concreto construída no passado. Para restaurar a edificação, a rampa foi demolida, conforme o projeto e a escada que estava encoberta retornou à luz. As três escadas eram compostas de tijolos de formato específico, alternando faces arredondadas, concavidades e arestas. Muitos destes tijolos, porém, apresentavam-se degradados, com perda de massa e desfigurados, não sendo possível recuperá-los. Estes foram substituídos por novos de características idênticas.

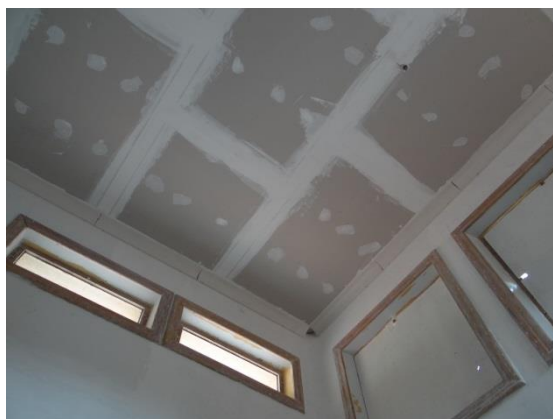
Ao inspecionar os forros de estuque verificou-se que estavam em processo de rotura, pois apresentavam trincas decorrentes da desestabilização promovida pela degradação das peças de madeira da estrutura. É notório que forros de estuque se desestabilizam e muitas vezes se desprendem, podendo até desabar. Diante desta situação, visando preservar a integridade física do próprio edifício e, principalmente, dos frequentadores do PVA, decidiu-se em reunião, entre os órgãos envolvidos na obra, pela remoção dos forros de estuque e em seu lugar a instalação de forros de gesso com placas do tipo “dry wall”. Esta medida garantiu a segurança das pessoas e preservou as características estéticas originais da edificação, pois visualmente ficou idêntico ao original.

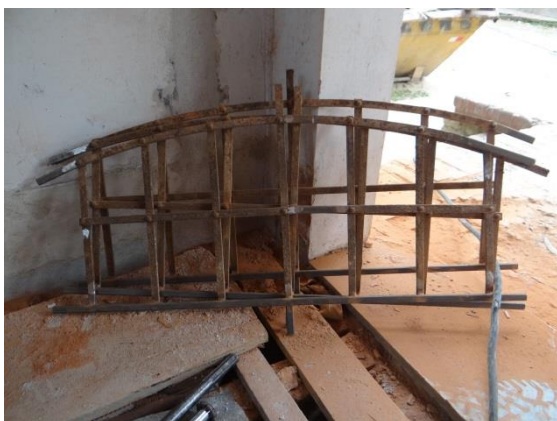
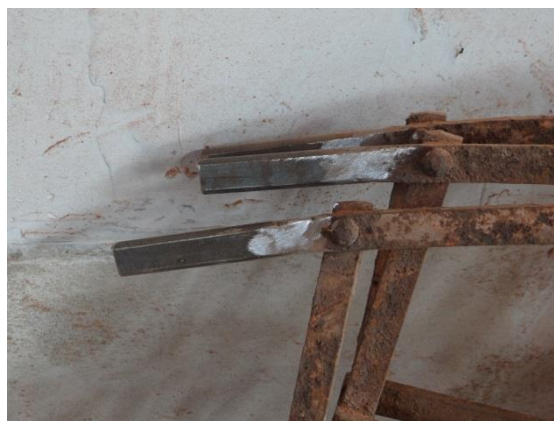
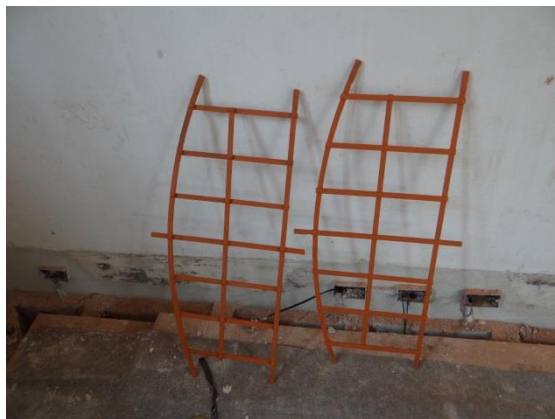
As grades das gateiras do Pavilhão Alfredo Galvão encontravam-se danificadas e, conseqüentemente não mais exerciam sua função, permitindo que pequenos animais adentrassem ao porão. Foram, portanto, restauradas todas as peças e dado o devido tratamento anti corrosão, recuperando sua funcionalidade de barreira física e de elemento estético das fachadas.

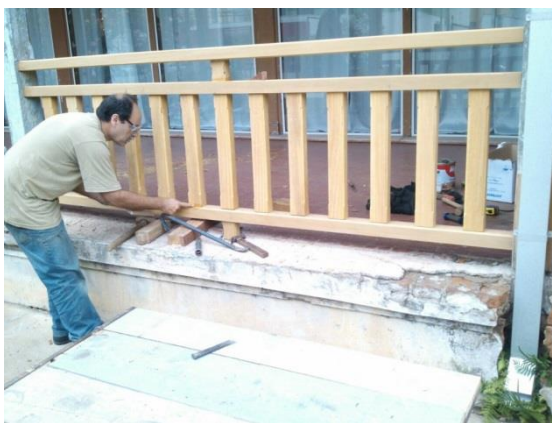
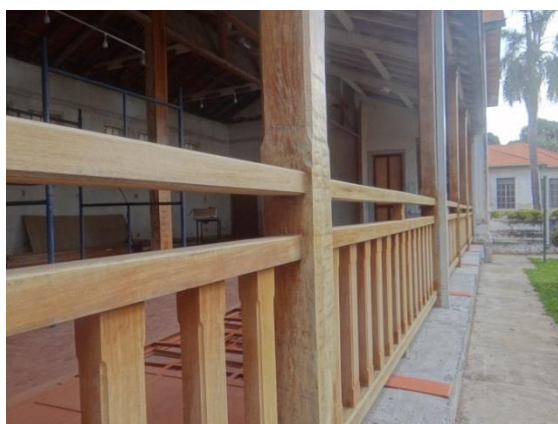
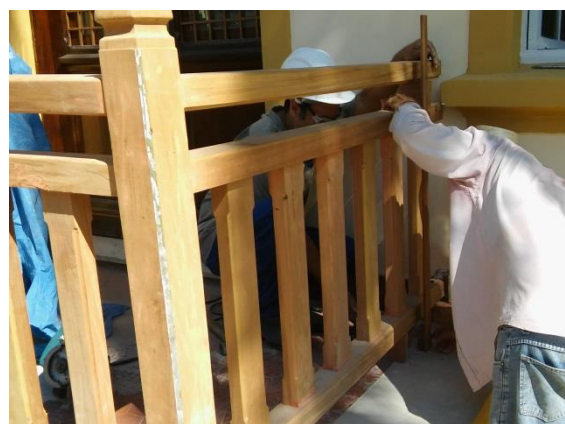
As travessas e os balaústres do guarda corpo de madeira da varanda em restauro encontravam-se bastante degradados. Decidiu-se pela sua remoção e pela reprodução fiel. Para o serviço foram adquiridas peças de garapeira. Pelo fato de se ter as peças originais, ainda que danificadas, foi possível a sua reprodução fiel. As novas peças foram produzidas na marcenaria do PVA e devidamente instaladas no lugar das originais. Após a instalação, foram seladas e posteriormente pintadas na cor original prospectada.

O guarda corpo do patamar de acesso ao hall de entrada do edifício, eliminado no passado, foi restaurado conforme o guarda corpo da varanda.

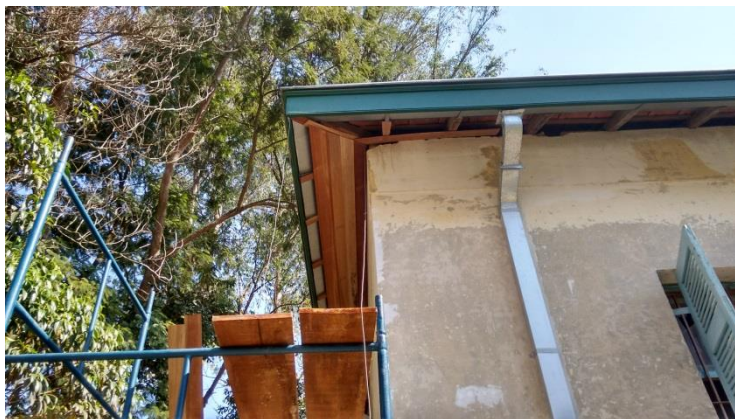
Os beirais foram refeitos utilizando-se peças novas de madeira, conforme os originais. Os beirais originais, por suas vezes, danificados, foram removidos durante as “Obras Emergenciais” para a execução dos serviços de telhado e calhas.

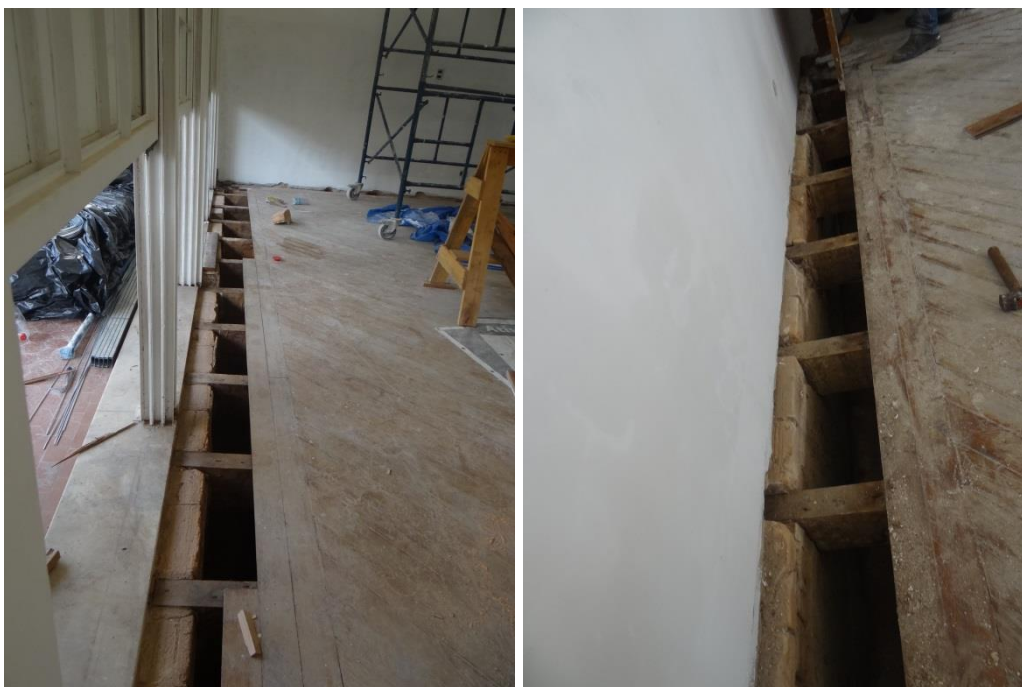
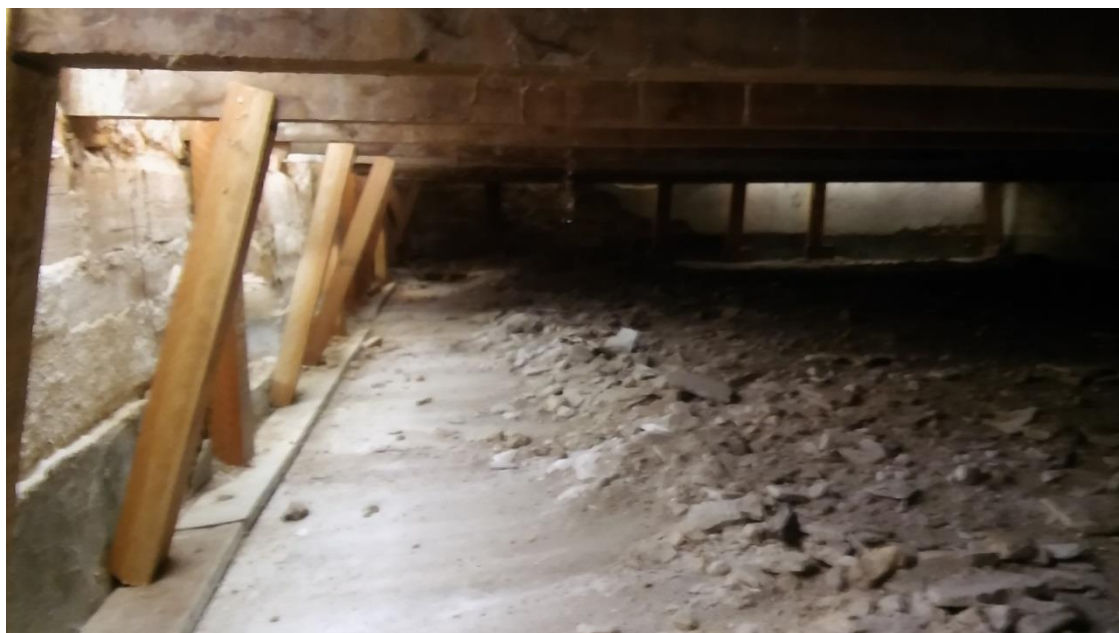
Assim como no restauro do Pavilhão Alfredo Galvão, o piso de tabuado de madeira sobre barrotes foi inspecionado e restaurado. Na inspeção verificou-se que as cabeças de alguns dos barrotes estavam apodrecidas e atacadas por xilófagos, o que provocava o desnivelamento do tabuado. Como solução, foi instalado um pontalete de madeira sob cada barrote danificado e todos foram devidamente escorados e nivelados. As régua de madeira dos tabuados danificadas foram substituídas por novas peças de mesmas características.

Os pisos de taco foram revisados e as peças soltas foram devidamente fixadas.

Todos os pisos de madeira foram lixados para remoção das camadas antigas de cera e sinteco e por fim foram selados e encerados.

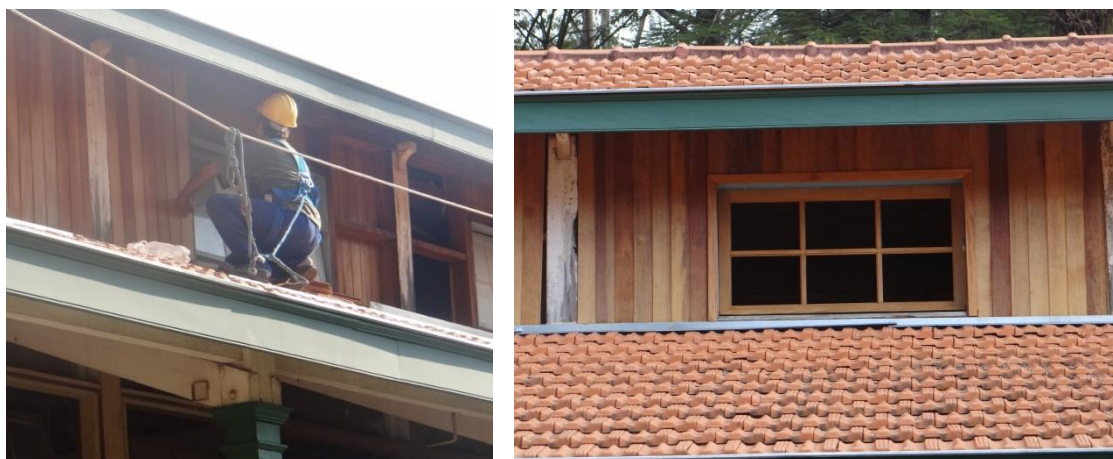
A vedação na porção mais alta da fachada frontal foi originalmente feita com réguas de madeira instaladas verticalmente e encaixadas lado a lado. Estas peças de madeira, assim como as demais, encontravam-se bastante danificadas, seja pela ação de água seja pela ação de xilófagos. As peças foram então removidas e em seus lugares foram instaladas novas de mesmas características.
