RELATÓRIO TÉCNICO

MANUTENÇÃO E CONSERVAÇÃO

RESIDÊNCIA OLIVO GOMES

PREFEITURA MUNICIPAL DE  
**SÃO JOSÉ DOS CAMPOS**

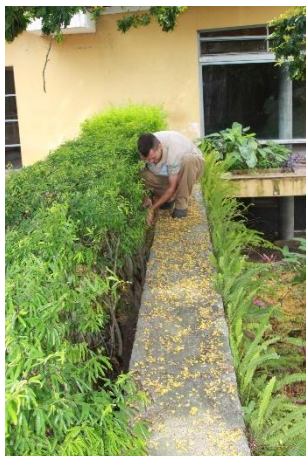
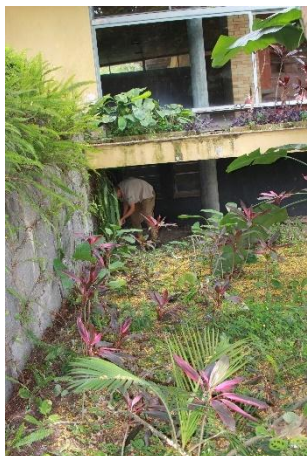
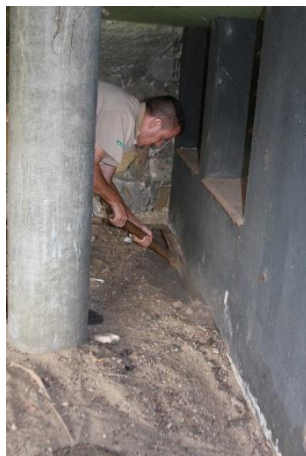
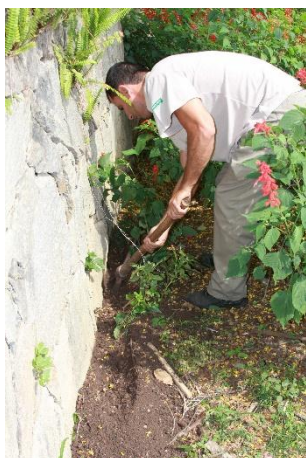
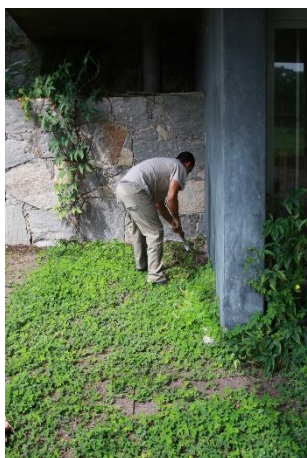
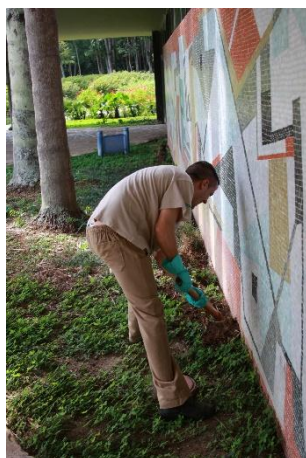
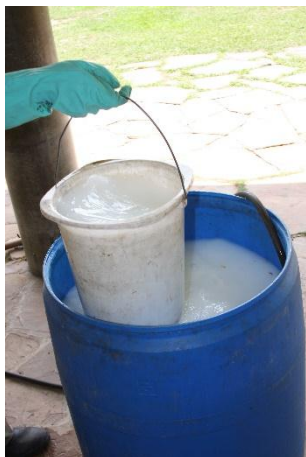
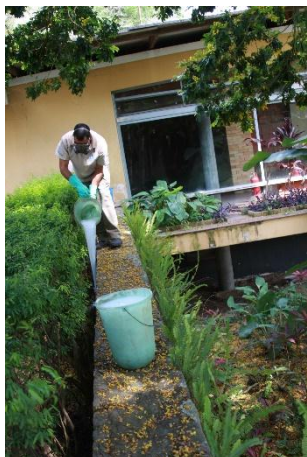
O trabalho consistiu em tratar a infestação de cupim de solo (*Nasutitermes*) que encontrava-se em plena atividade no muro de pedra do pavimento inferior da ROG e na parte interna do Salão de Jogos.

Foram efetuadas aplicações nas valetas de junção do solo com as paredes em toda a extensão dos muros (baldrame de pedra) e tratadas com calda cupinícida (Fipronil + Água) com concentração de 1% (um por cento), com o objetivo de não deixar os cupins transitarem pelos alicerces da edificação.

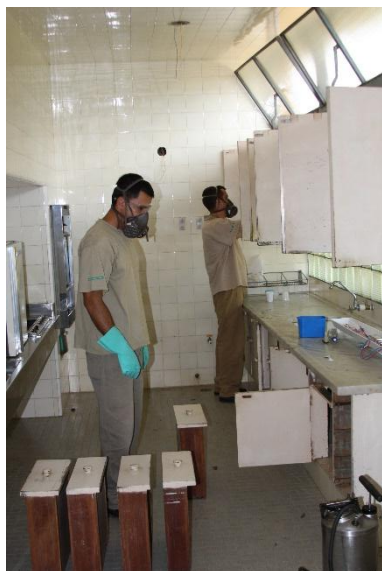
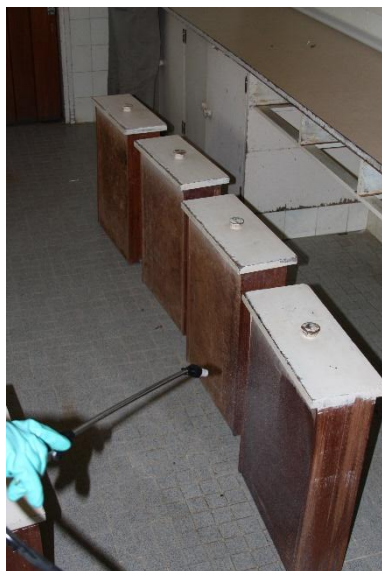
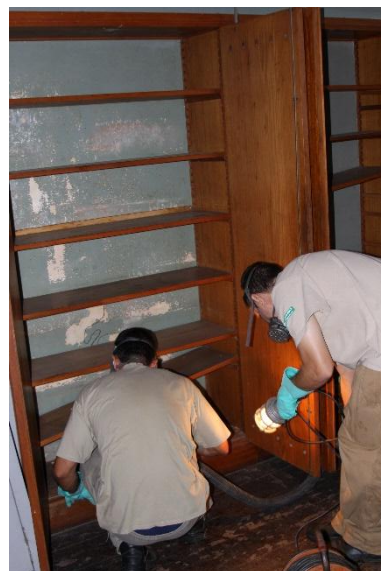
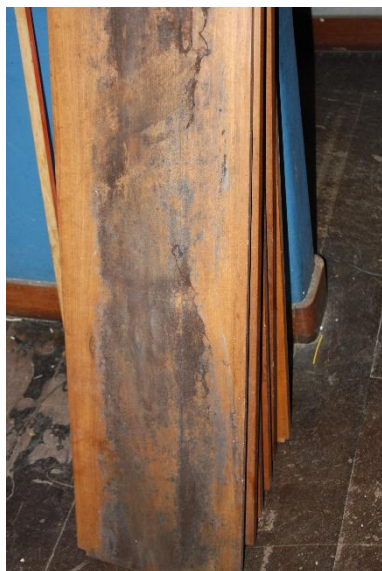
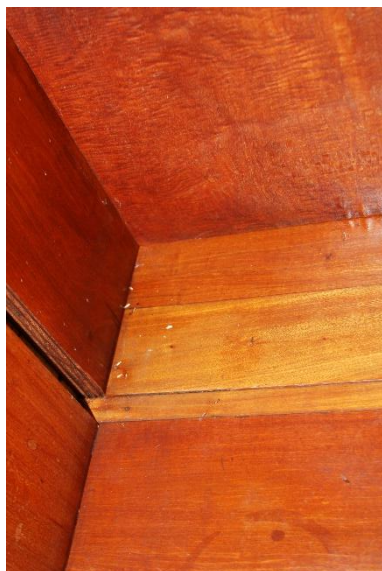
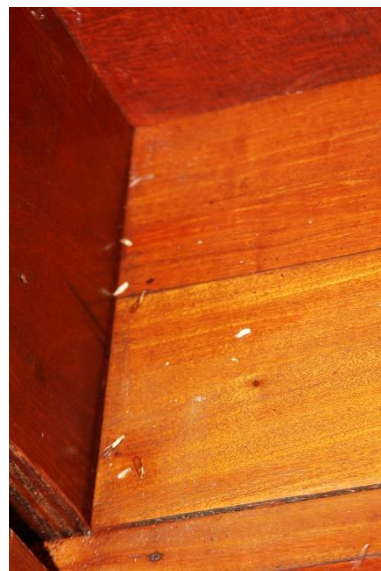
O trabalho consistiu em tratar os ataques de cupim de madeira seca (*Cryptotermes brevis*), nos madeirames dos armários nos quartos, sala e cozinha. Além disso foram encontrados vários alados de cupim de madeira seca (*Cryptotermes brevis*), que revoaram na edificação o que indicou colônias maduras, ou seja, que já estavam há muito tempo no local.
