2º RELATÓRIO AMBIENTAL SEMESTRAL

Sistema Viário Via Cambuí

PERÍODO: Setembro/2018 a Fevereiro/2019

PREFEITURA
SÃO JOSÉ DOS CAMPOS

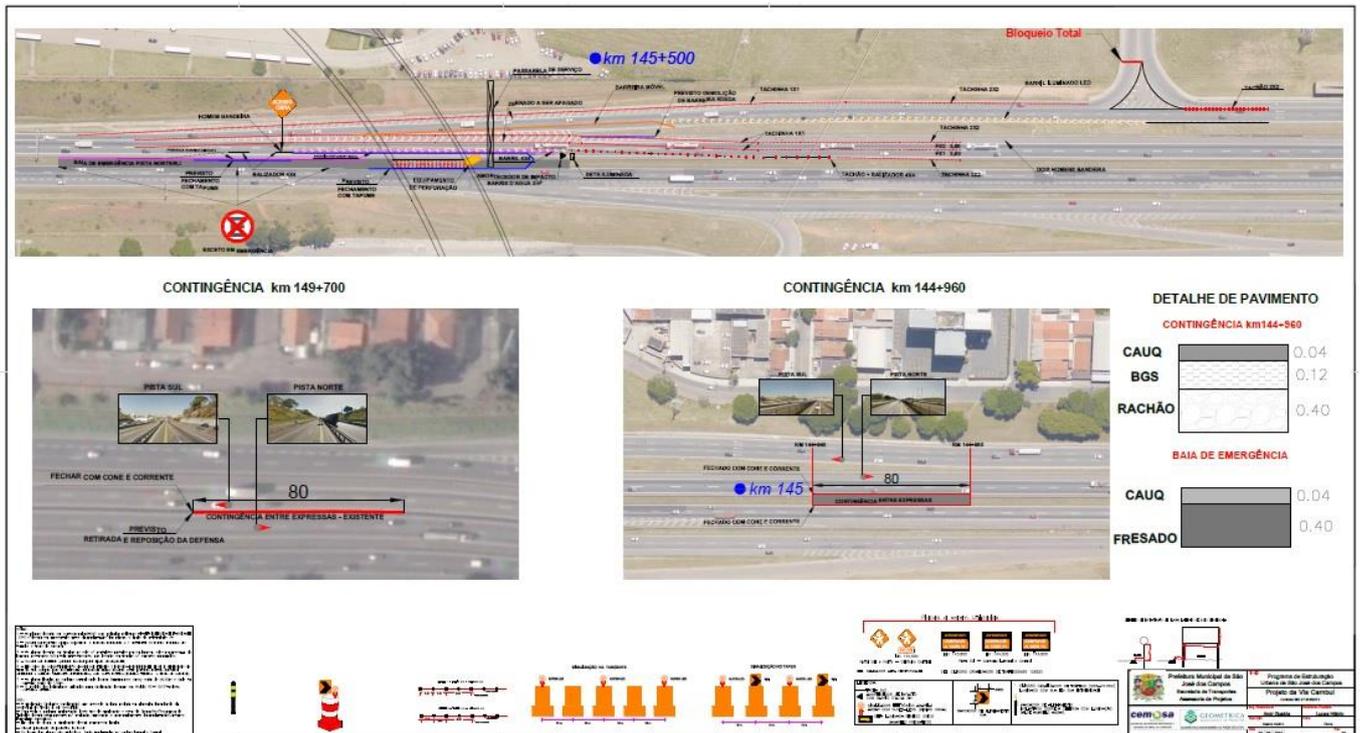
Figura 15 - Projeto de desvio provisório, km 145 a 147, aprovado pela CCR Nova Dutra e PRF.

Para o trecho da Rodovia Presidente Dutra, foram realizadas tratativas com a Concessionária CCR Nova Dutra e a Polícia Rodoviária Federal, para a implantação da sinalização referente ao desvio provisório do tráfego, a fim de mitigar os efeitos aos usuários da via, contemplando sinalização vertical e horizontal, retirada e instalação de tachões nos locais necessários, retirada de defesa entre outros serviços, como demonstrado no Projeto de Desvio Provisório, a seguir:

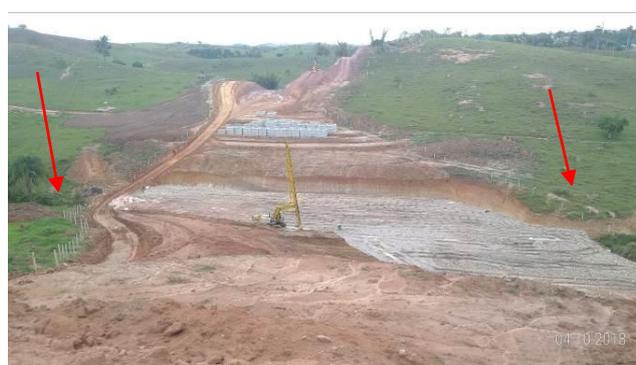
Figura 37 - Tratamento de solo mole 6, indicação do cercamento, km 2+420.

Antes de iniciar esta atividade, foi instalada cerca com mourões no limite da faixa de domínio em toda obra e ainda estacas brancas instaladas pela equipe de topografia da obra, sinalizando o limite da área de intervenção.

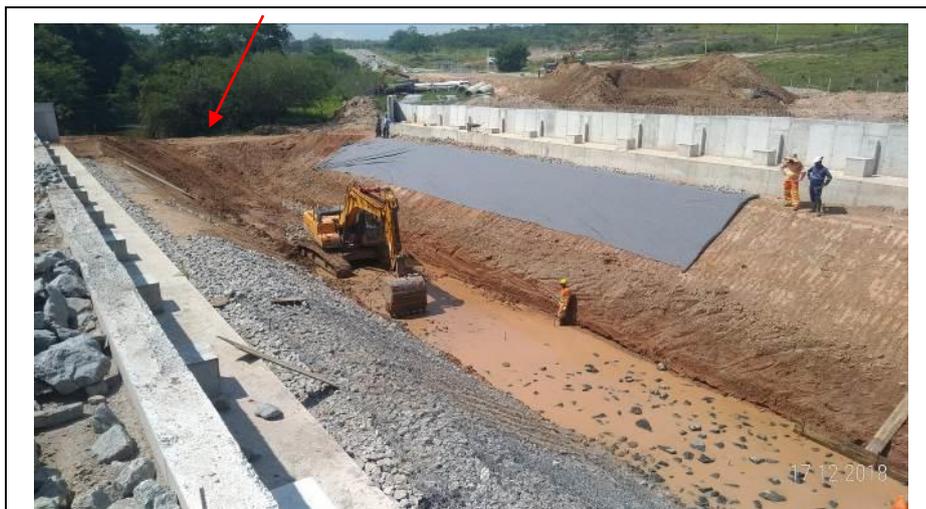
Figura 57 - Dique de contenção a montante do Pontilhão, km 0+500.

Foi implementado dispositivo de corta-rio para minimizar o carregamento de sedimentos para o Córrego Cambuí durante as atividades de execução do colchão Reno e concretagem do leito do mesmo.

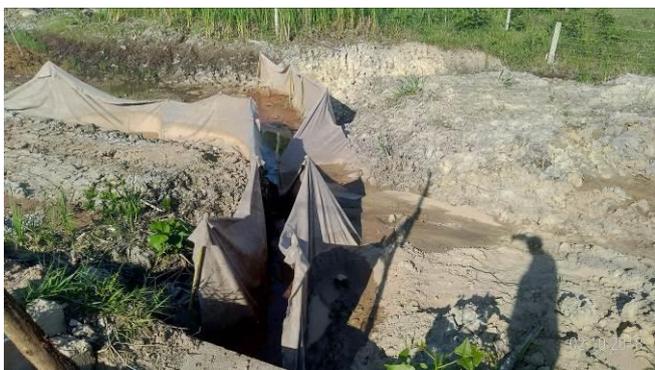
Figura 58 - Contenção de bidim à montante da travessia.

Drenagem natural localizada no km 0+840. Neste ponto foi instalada contenção de bidim à montante e jusante da travessia para contenção de sedimentos e mitigar as ações próximas a este ponto.

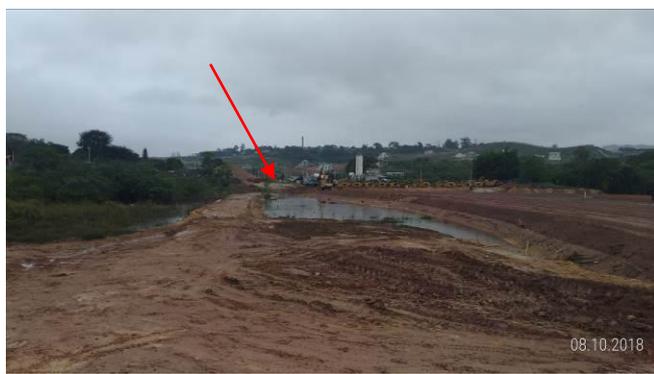
Figura 60 - Indicação do dispositivo de drenagem provisório implementado para escoamento das águas da várzea à montante.

Travessia localizada no km 1+700 em virtude do tratamento de solo, que necessitou de drenagem aberta para escoamento superficial da água confinada.

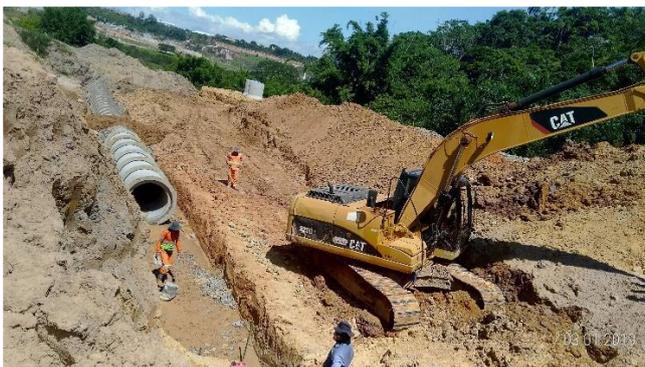
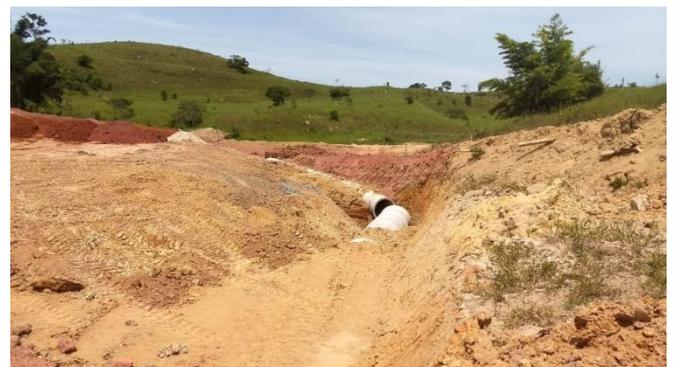
Figura 62 - Instalação de linha de tubulão, km 2+120.

Neste local, na lateral do solo mole 5, está sendo concluída a instalação uma linha de tubulão para escoamento da água à montante, por tratar-se de uma área alagada.

Figura 63 - Instalação de linha de tubulão, km 2+120.

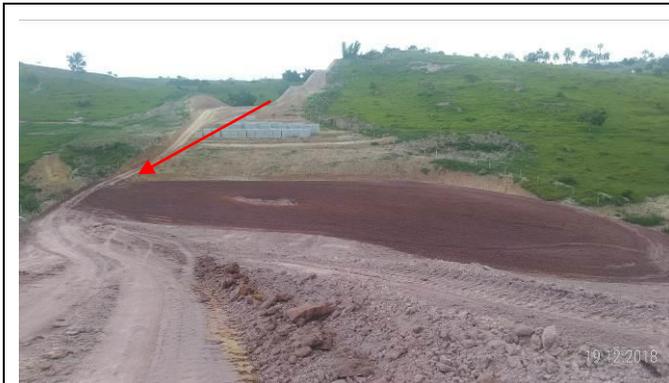
Figura 64 - Vista geral do tratamento de solo mole 6 e indicação da travessia de acesso, km 2+500.

Nesta travessia foi executada a técnica de corta-rios na lateral do aterro do tratamento do solo mole 6. Esta técnica foi utilizada neste ponto em virtude do afluente do Córrego Cambuí e do volume de água existente no local.

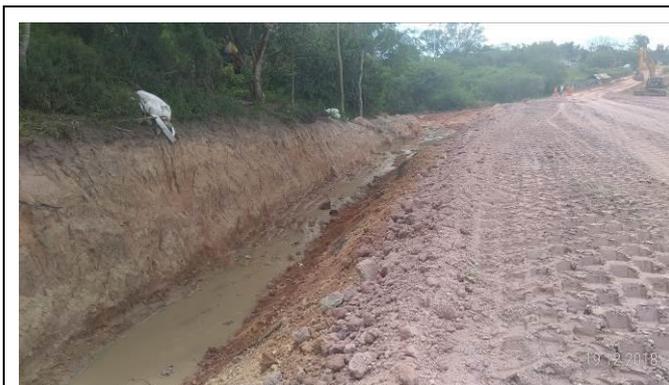
Figura 66 - Detalhe do corta-rio na lateral do solo mole 8.

Nesta travessia foi executado um corta-rio na lateral do aterro do tratamento de solo mole 8, pois a contribuição da bacia de drenagem para este local é muito elevada.

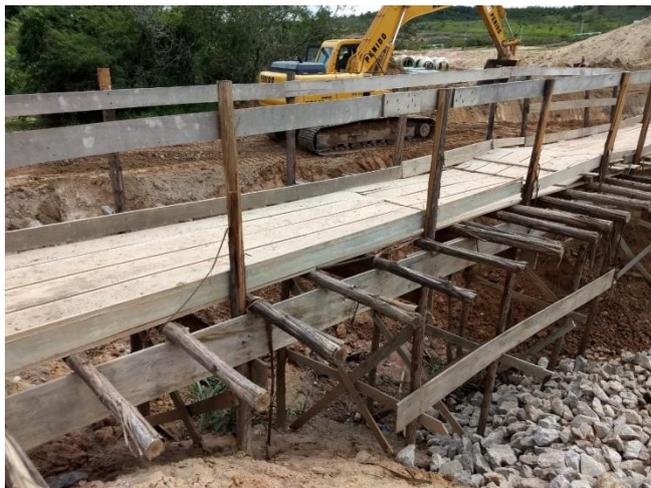
Figura 74 - Ponte de acesso para colaboradores da obra, Pontilhão 01.

O material lenhoso gerado pela supressão da cobertura vegetal, no período, principalmente no trecho da Petrobrás, foi parcialmente utilizado dentro das obras, como na construção de contenções, cercas e pontes de acesso.
