ANEXO 21. FICHAS DAS EDIFICAÇÕES DO PNMAR.

Componente de Infraestrutura do Parque Natural Municipal Augusto Ruschi

FICHA 01

Infraestrutura: Guarita

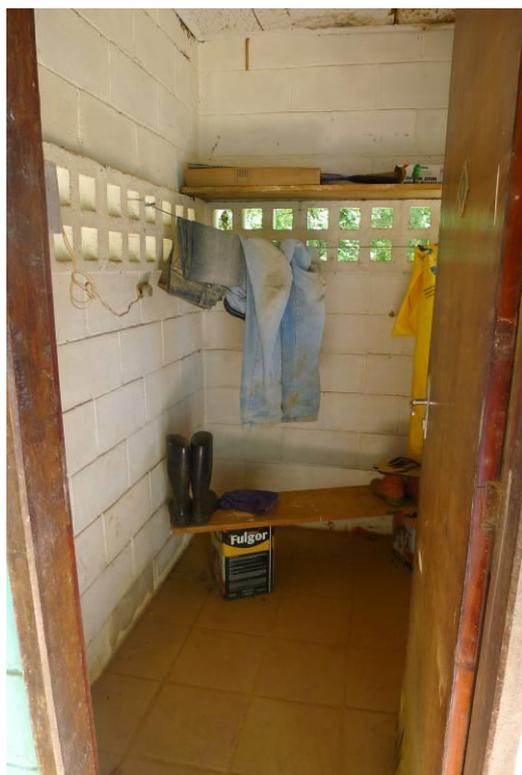
Ruim, necessita reparos.

Figura 2. Vista interna da Guarita

A permanência ou não dessa infraestrutura deverá ser analisada uma vez que atualmente encontra-se subutilizada. Em caso de permanência necessita de reforma de telhado e, em especial, reparo do forro comprometido por cupins e já praticamente inexistente, com aspecto bastante degradado.

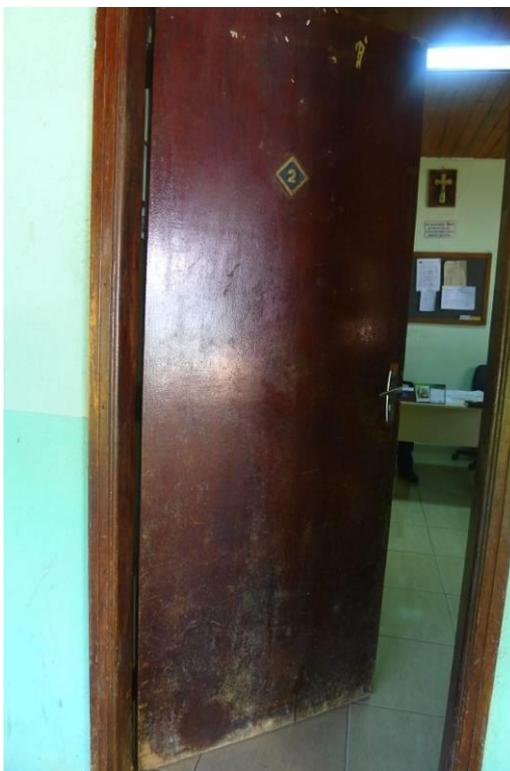
Regular – forro antigo, telhado antigo de cedrinho com cupim, portas velhas e piso desgastado pelo tempo em algumas partes.

Figura 5. Porta de madeira da entrada do escritório

Deve-se realizar uma avaliação detalhada para identificação da necessidade de adaptações nessa infraestrutura de forma a melhor atender as demandas do PNMAR de acordo com o proposto no Plano de Manejo. Necessita troca de forro, reforma de telhado e substituição das portas. Sugere-se ainda uma adequação do piso.

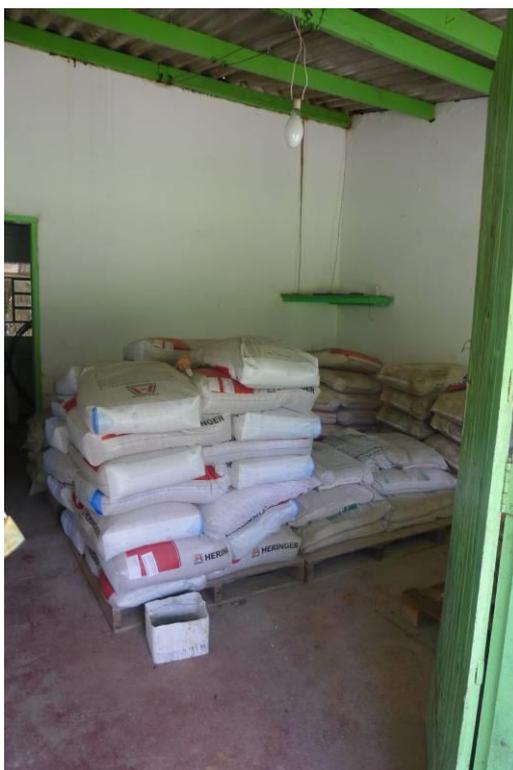
Relativamente precário.

A pintura está boa, o telhado ruim, o abastecimento de água foi desligado, mas a energia funciona.

Figura 27. Vista da Sala de entrada

A permanência ou não dessa infraestrutura precisa ser analisada. Em caso de permanência, necessita reforma de telhado e religação da água.

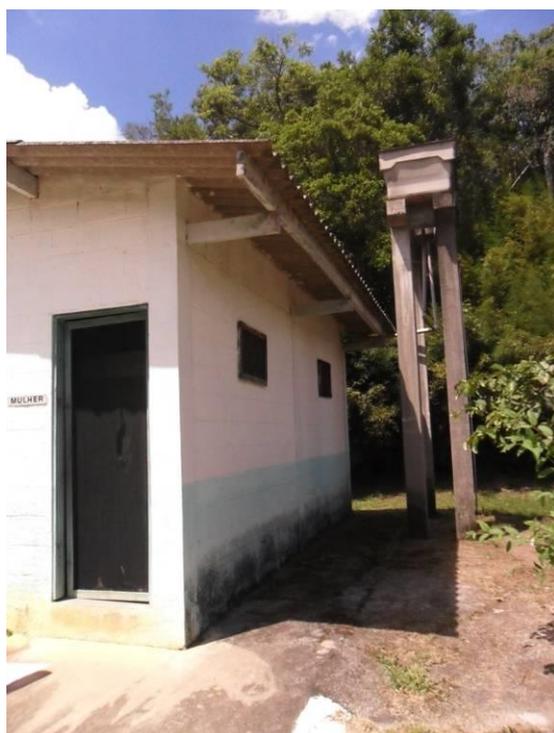
Figura 29. Vista da Caixa d'água externa aos sanitários

Necessita uma adequação do tratamento de esgoto e sugere-se uma revisão hidráulica e elétrica.

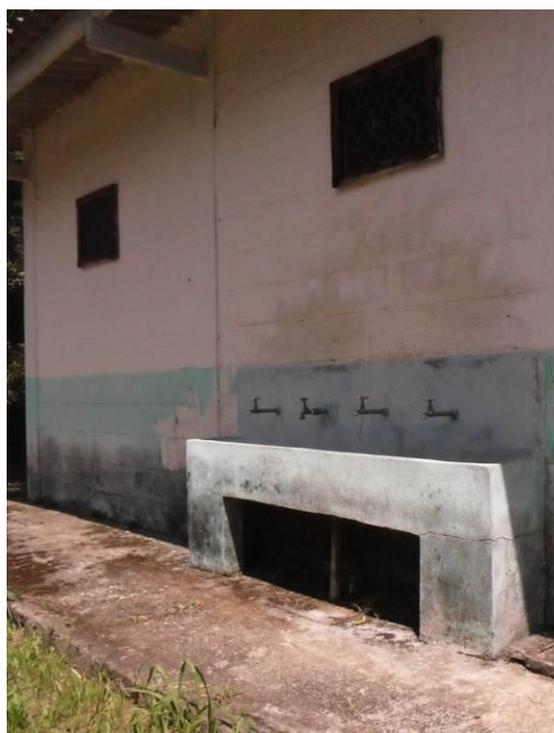
Figura 30. Vista das pias externas aos sanitários

Necessita troca de portas, trocar telhado de amianto, aumentar quantidade de lavatórios e pintura.

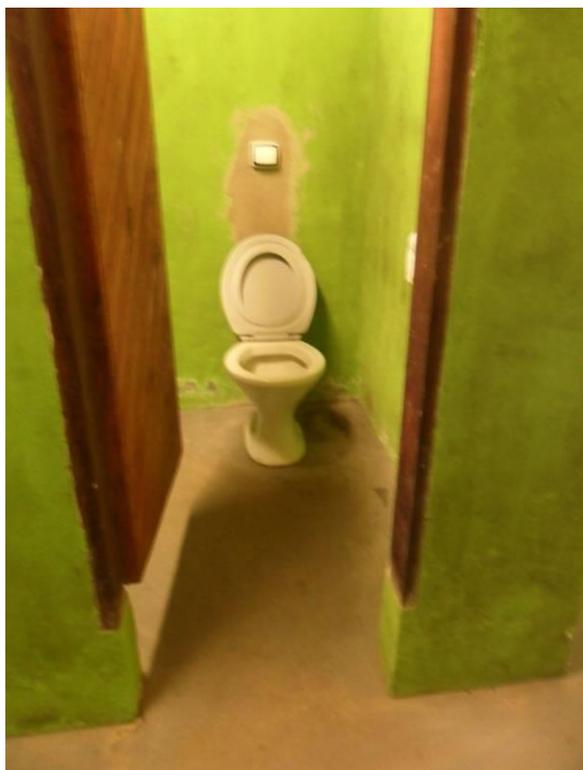
Forro de cedrinho antigo com aparência de desgaste, portas externas com requadro de madeira e tela em condições precárias, pintura externa regular e interna desgastada.

Figura 31. Vista da Cabine do sanitário

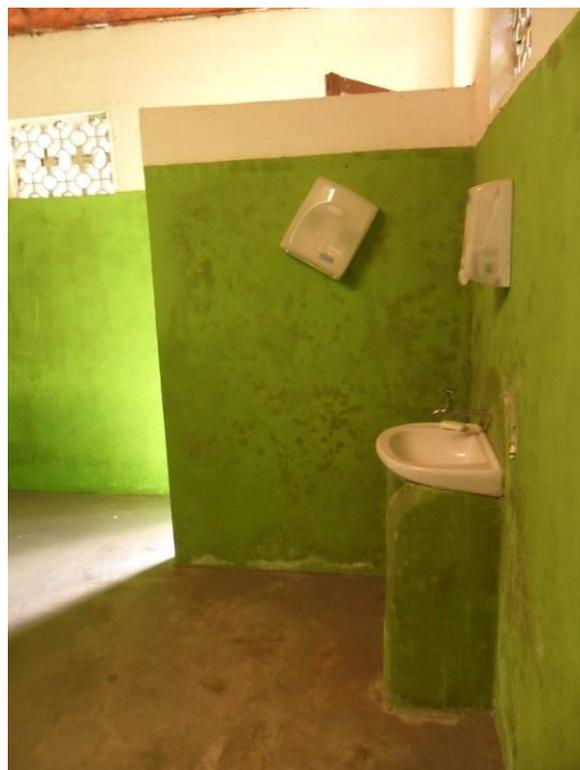
Figura 32. Vista da pia / lavatório dos sanitários

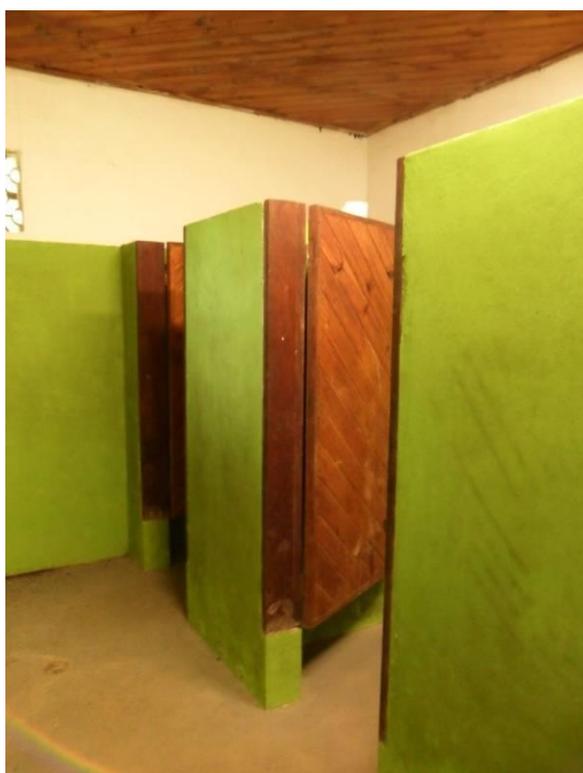
Figura 33. Vista das cabines dos sanitários

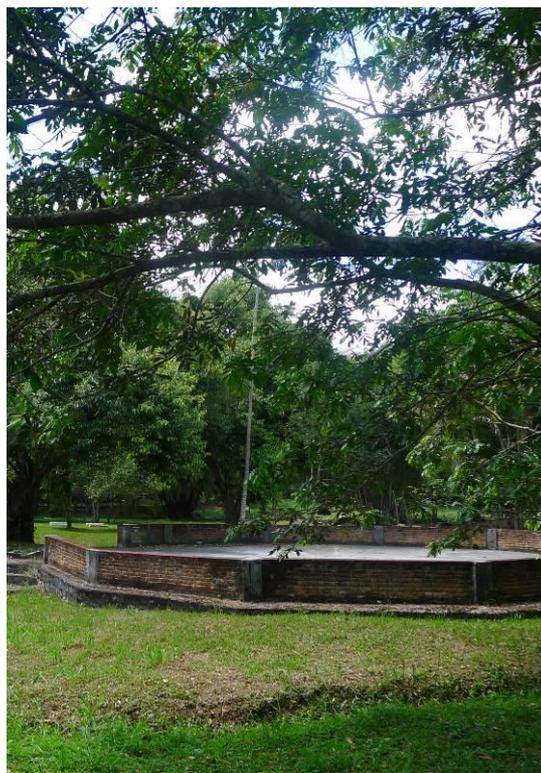
Figura 47. Habitat grande vista 2

Em degradação.

Deve-se realizar uma avaliação detalhada para identificação da necessidade de adaptações nessa infraestrutura de forma a melhor atender as demandas do PNMAR de acordo com o proposto no Plano de Manejo. Caso a etapa de planejamento evidencie a demanda por apoio para ações de educação ambiental ou lazer, reformar a bancada de pedras para apoio a piquenique e atividades de lazer e refazer o quiosque de cobertura ou algo similar.

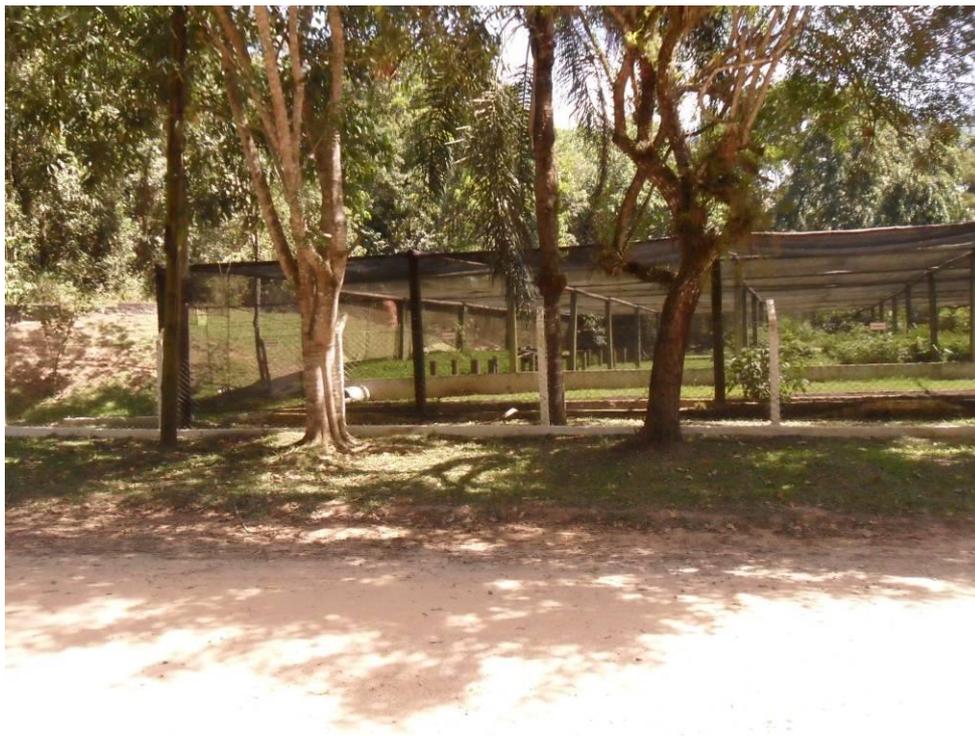
Figura 52. Estufa vista da Rua

Regular.

Deve-se realizar uma avaliação detalhada para identificação da necessidade de adaptações nessa infraestrutura de forma a melhor atender as demandas do PNMAR de acordo com o proposto no Plano de Manejo.

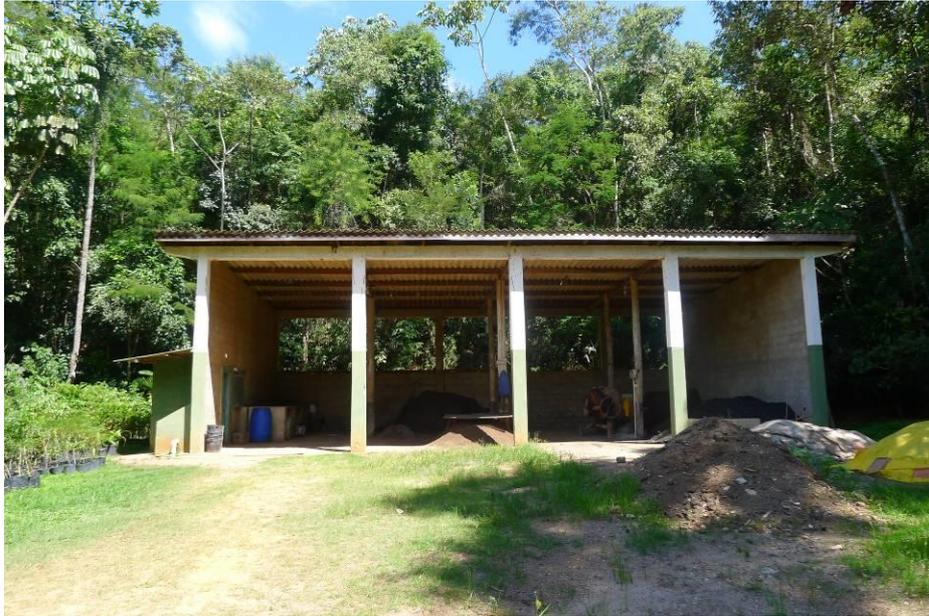
Figura 56. Vista externa do Barracão de Compostagem

Galpão aberto com WC desativado com luz e água e fossa vedada (utiliza limpa fossa).

Deve-se realizar uma avaliação detalhada para identificação da necessidade de adaptações nessa infraestrutura de forma a melhor atender as demandas do PNMAR de acordo com o proposto no Plano de Manejo.

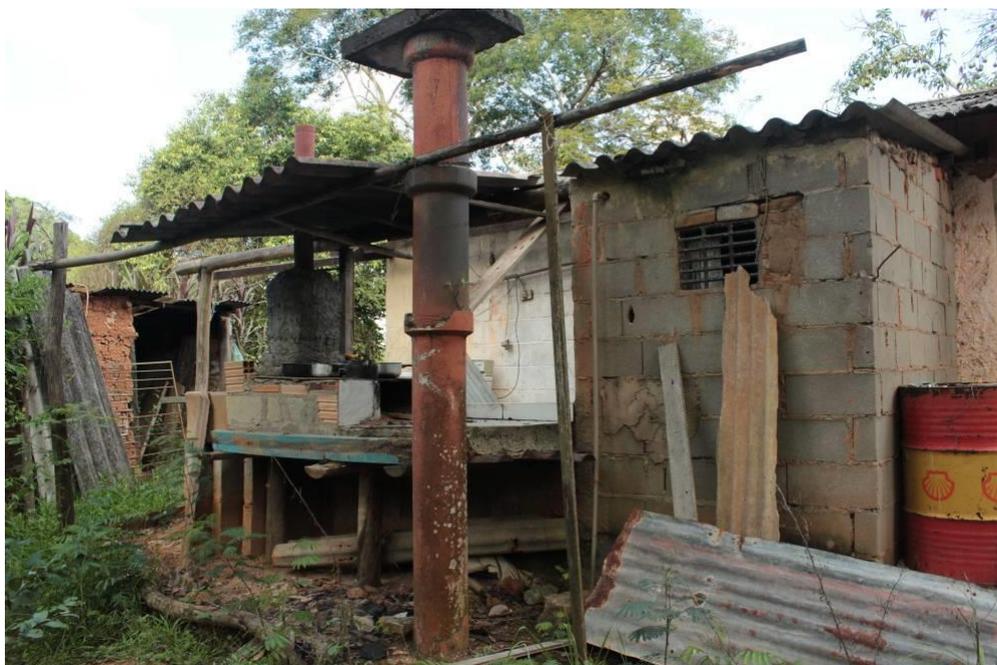
Figura 59. Vista dos fundos da casa abandonada com fogão a lenha rústico
