## 1. INTRODUÇÃO

Este relatório tem por objetivo apresentar as atividades relacionadas a Conservação e Restauro desenvolvidas pela Associação Joseense para o Fomento da Arte e da Cultura – AJFAC no exercício da gestão do Parque Vicentina Aranha – PVA, no período compreendido entre os anos de 2012 e 2016.

Implantação do SVA/PVA

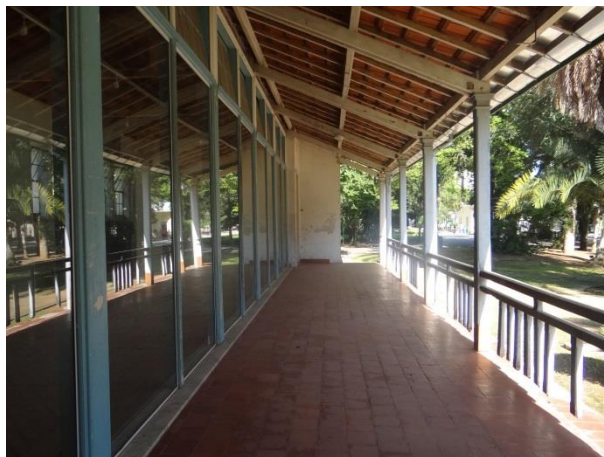
Os grandes salões, antigos dormitórios coletivos, dos pavilhões São José e São João, não dispunham mais de suas esquadrias originais na divisa com as varandas adjacentes. Estas esquadrias, perdidas em um passado desconhecido, foram substituídas, também no passado, por tapumes que, apodrecidos, foram removidos para a execução das Obras Emergenciais. Ao término das obras, portanto, as edificações estavam vulneráveis ao acesso de animais, de pessoas e de sujeira. Refazer as esquadrias originais demandaria um recurso financeiro que

não estava previsto no orçamento. Neste contexto foi dado início a um processo de aquisição de painéis de vidro temperado para refazer a vedação provisória. A Pilkington Brasil, através da linha Blindex, doou 80 painéis de vidro temperado de 1,30 x 3,00m, resolvendo o problema da falta de vedação com alto nível de eficiência e de padrão estético. Os vidros foram entregues em janeiro de 2014.

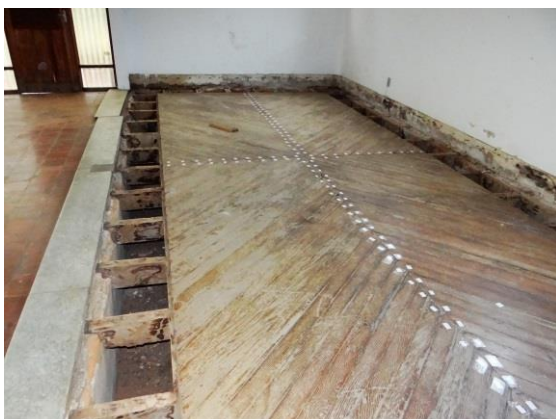
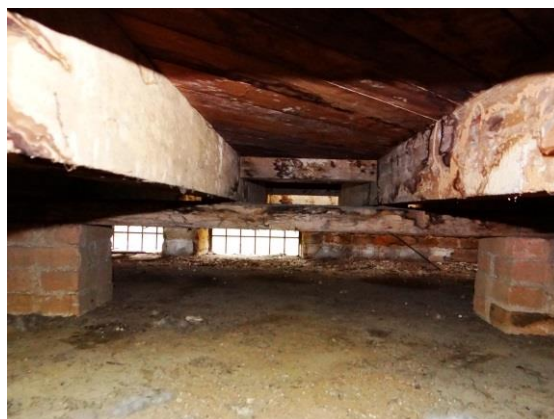
Foram também realizadas prospecções nas estruturas da edificação, possibilitando identificar detalhes do sistema construtivo e identificar peças danificadas a serem recuperadas ou substituídas, auxiliando no desenvolvimento dos projetos complementares.

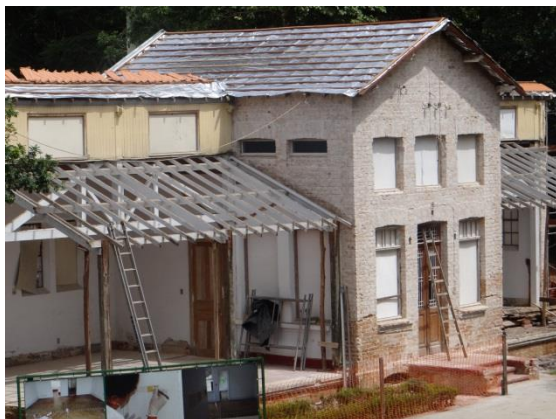
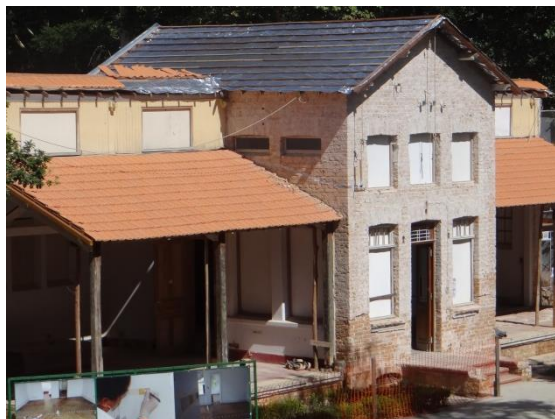
Assim como nas Obras Emergenciais e na Capela, as telhas francesas originais foram substituídas por novas de mesmas características. Ao destelhar a cobertura, verificou-se uma

situação semelhante a encontrada nos pavilhões das Obras Emergenciais, isto é, a presença de peças do madeiramento danificadas por ação de água e de xilófagos. As peças danificadas foram substituídas e devidamente imunizadas. Sobre os caibros foi instalada manta subcobertura antichama, visando incrementar a eficiência e a eficácia da cobertura de telhas. Sobre a manta foram instaladas novas ripas e em seguida as novas telhas. A manta só não foi instalada nas varandas, devido a terem cobertura com telha vã.

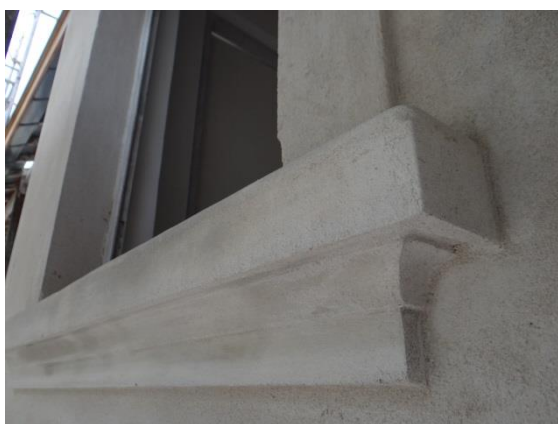
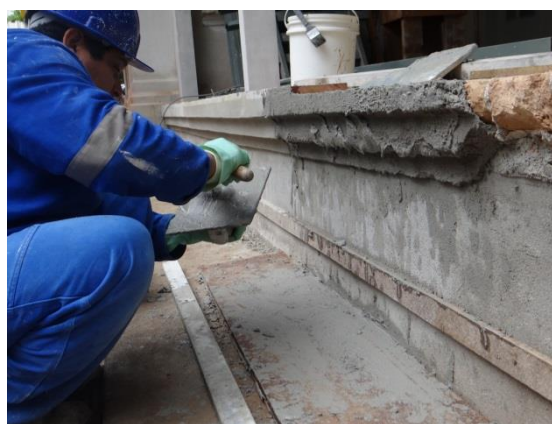
O revestimento externo da edificação apresentava muitas fissuras e pontos de desagregação do reboco, culminando na decisão de se retirar todo o reboco das fachadas para devida recomposição, buscando uniformidade nas superfícies. Algumas sobrevergas de

Ao remover o reboco foi possível constatar que, de fato, não havia roturas na alvenaria, corroborando com a tese de que não havia problemas estruturais. Havia, porém, a presença de biofilme no substrato, o que provocava o deslocamento e a desagregação do reboco. Para eliminar o biofilme foi pulverizada água com agente biocida e feita escovação da superfície da alvenaria para eliminar os resíduos dos organismos.

Antes de refazer o revestimento, foi realizado ensaio em laboratório para a identificação do traço da argamassa original, através da análise de amostras retiradas da edificação. O resultado apenas confirmou o que já era esperado, ou seja, que o revestimento era composto de areia e cal.

A nova argamassa de cal e areia foi devidamente preparada e aplicada às superfícies das alvenarias das fachadas. As modenaturas foram devidamente e fielmente reproduzidas através da técnica tradicional de carrinho deslizante e de fôrmas de madeira, garantindo o resultado desejado do acabamento.

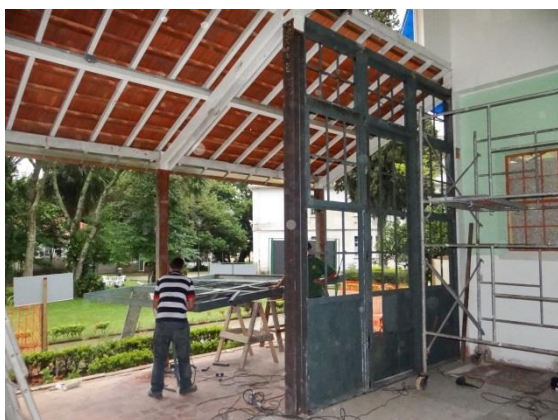
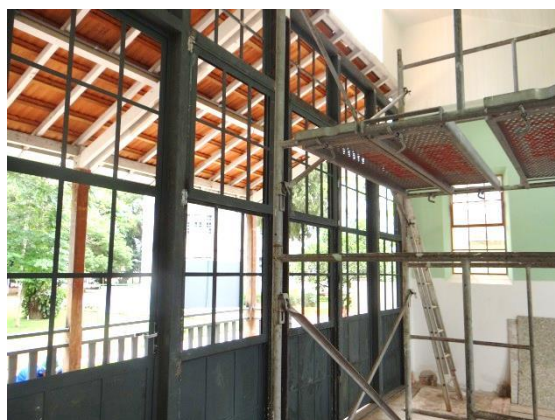
Da mesma maneira que os pavilhões São João e São José apresentavam-se sem as esquadrias das galerias de cura, perdidas no tempo, o Alfredo Galvão também. Porém nesta obra estava prevista a produção de novas esquadrias, metálicas, conforme o projeto aprovado. As peças foram então produzidas e instaladas em seu devido lugar.

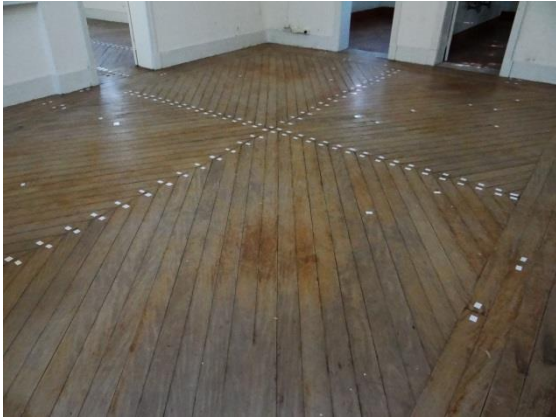
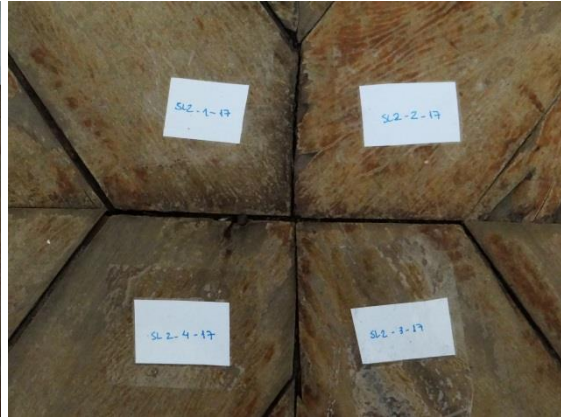
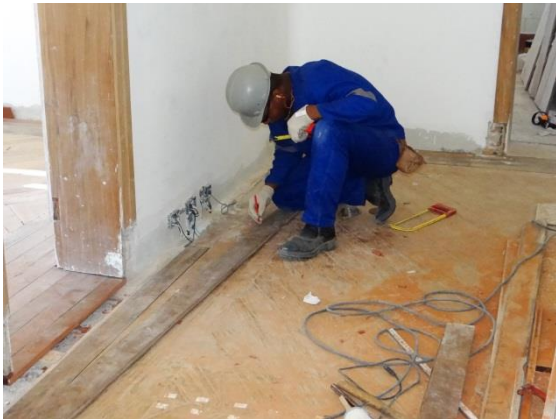
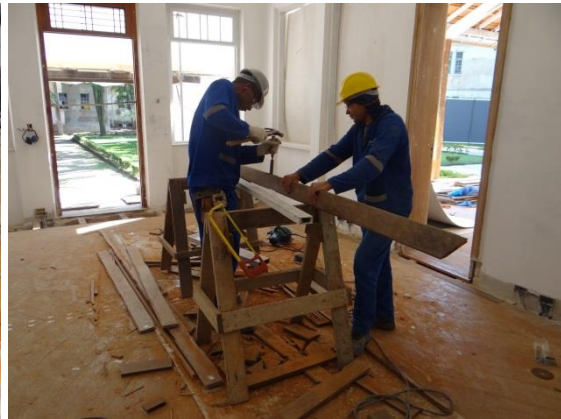
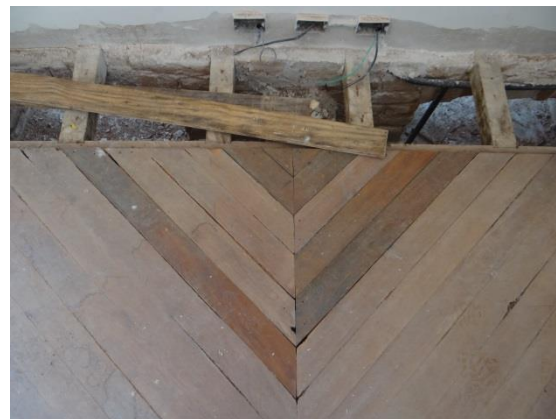
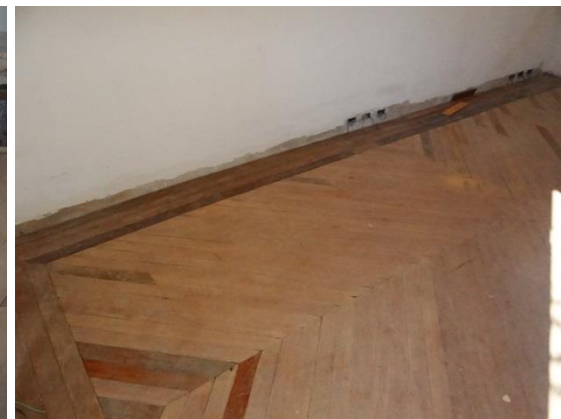
Presente no hall de entrada e nos dois salões adjacentes, o piso de madeira original, de régua de peroba paginadas em espinha de peixe apoiadas sobre barrotes também de madeira, apresentava problemas pontuais, tais como fraturas e desprendimentos. Para o desenvolvimento do projeto de restauro, o piso foi mapeado e cada peça identificada. As régua da espinha de peixe danificadas e sem possibilidade de recuperação foram parcialmente removidas (apenas a parte danificada) e em seu lugar foram instaladas régua reaproveitadas das tabeiras que perfaziam a bordadura da espinha de peixe. No lugar das régua retiradas das tabeiras, foram instaladas peças de mesmas características adquiridas em comércios de demolição.

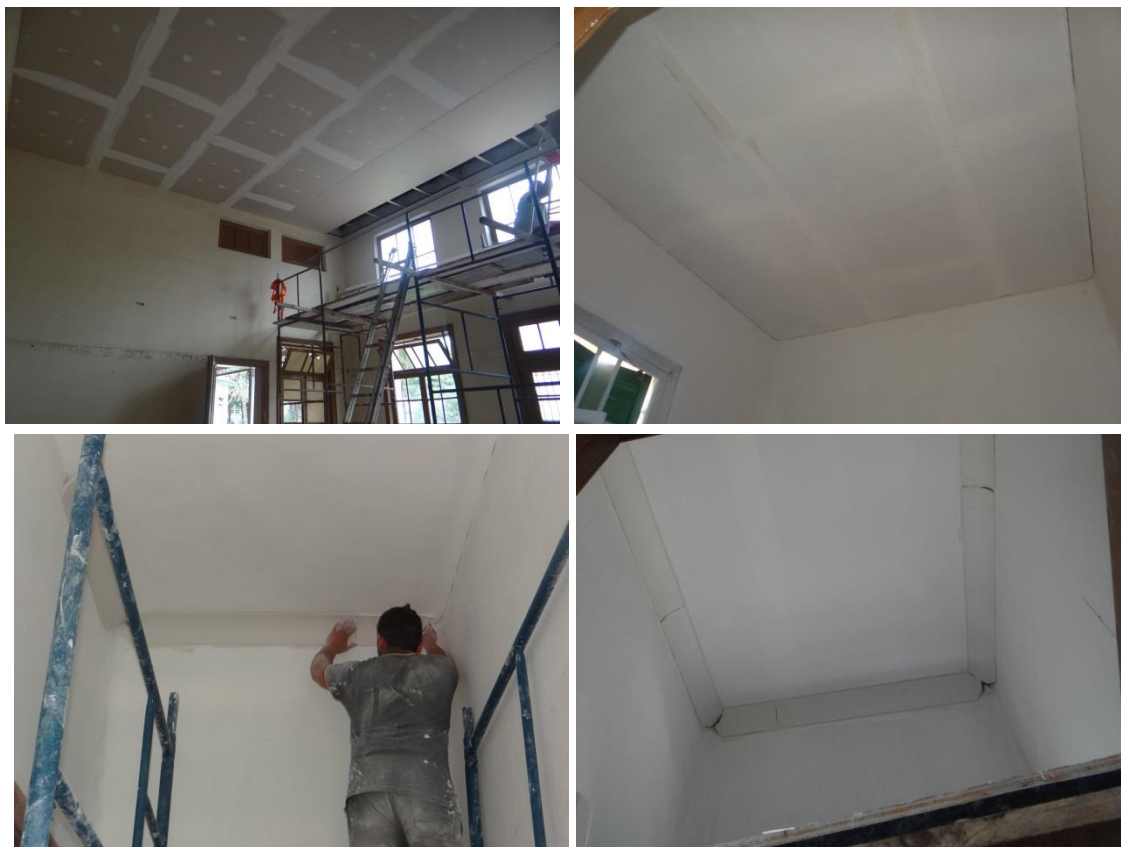
As características do novo material e o acabamento instalado na junção das paredes com o forro garantiram a preservação do aspecto original.

O serviço foi executado pela empresa Gesso Criativo, contratada pela AJFAC.

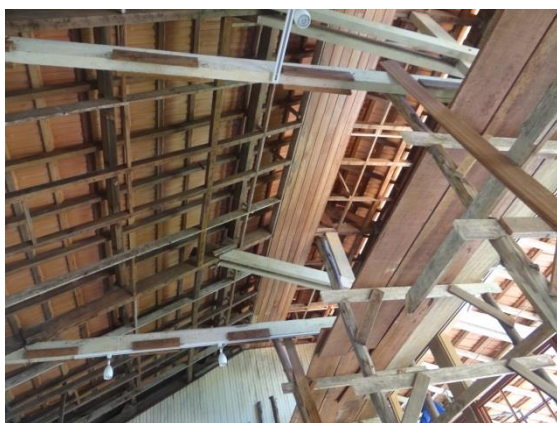
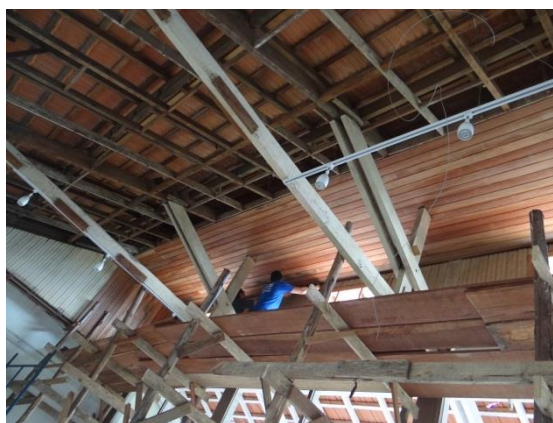
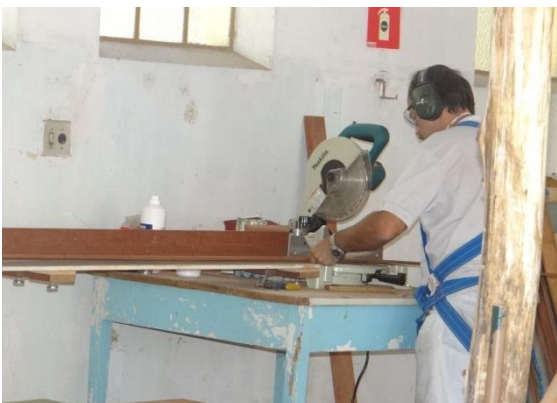
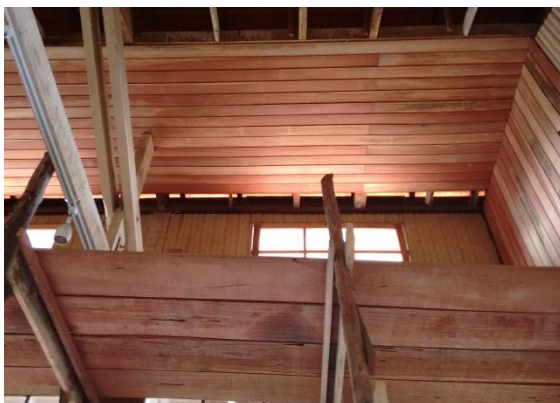
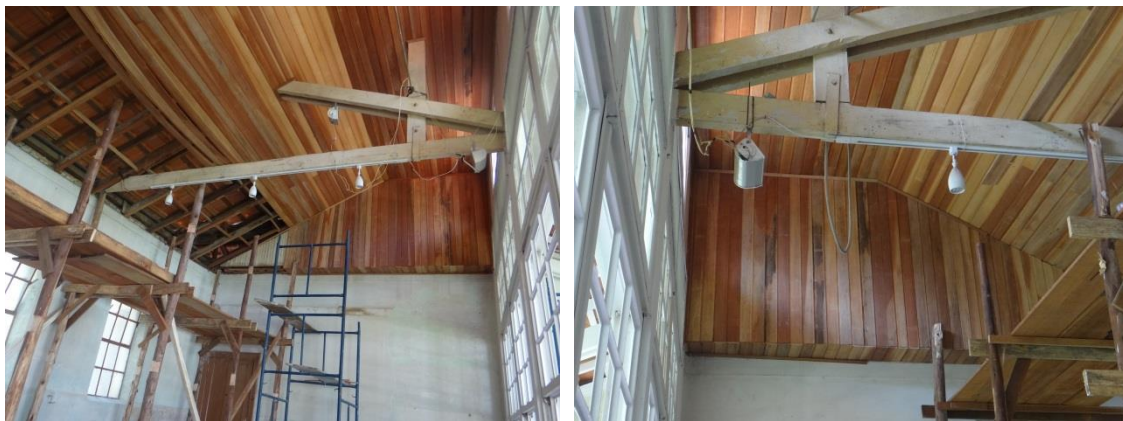
O forro original, de madeira, do tipo “paulistinha”, já não existia quando do início da gestão da AJFAC. Ele teria sido eliminado e substituído por outro de características diferentes ainda no período em que a ISCMSP era a proprietária do antigo sanatório. Este forro substituto foi removido durante as “Obras Emergenciais”, pois além de ser incompatível com as características arquitetônicas do edifício, encontrava-se em estado de degradação.

Na obra de restauro, porém, a tipologia original do forro foi reestabelecida, retomando as características não só estéticas, mas também funcionais, pois a geometria do forro permitia a devida circulação e renovação do ar no interior do edifício.

O serviço de restauro contemplou a revisão do tarugamento e a instalação de novas régua de madeira, devidamente imunizadas, perfazendo o forro. O acabamento foi feito com pintura na cor branca, conforme o original.

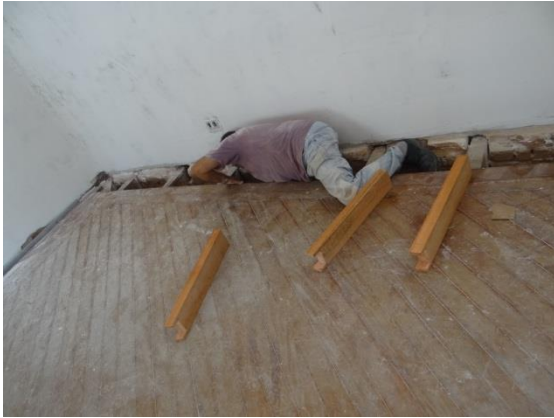
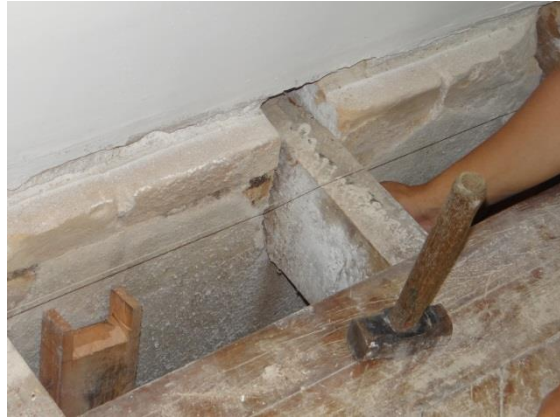
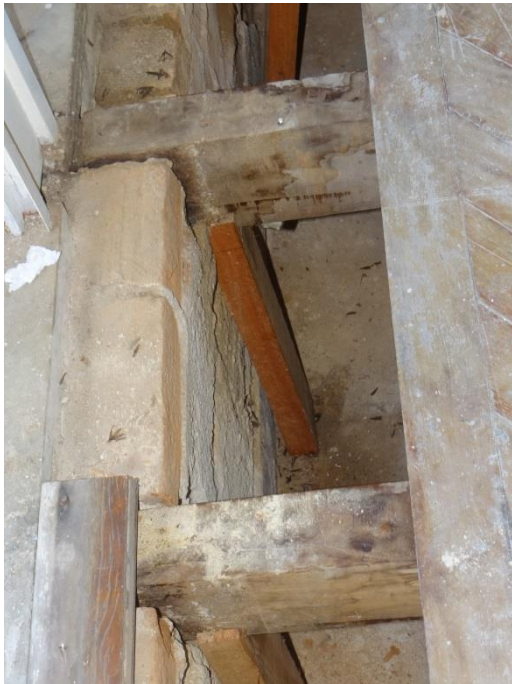
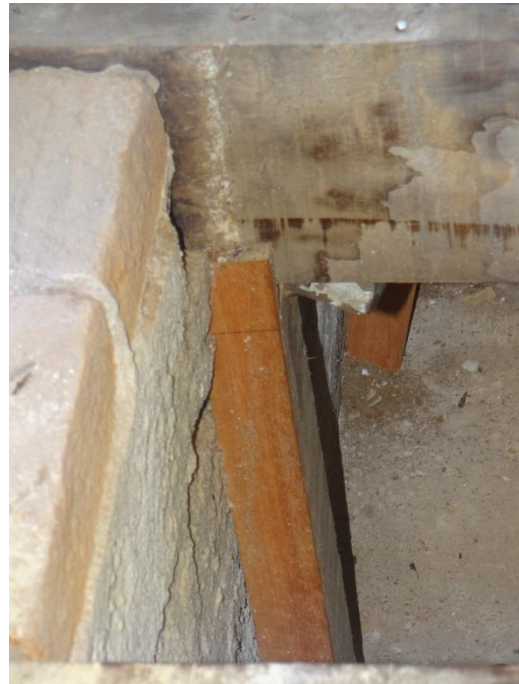
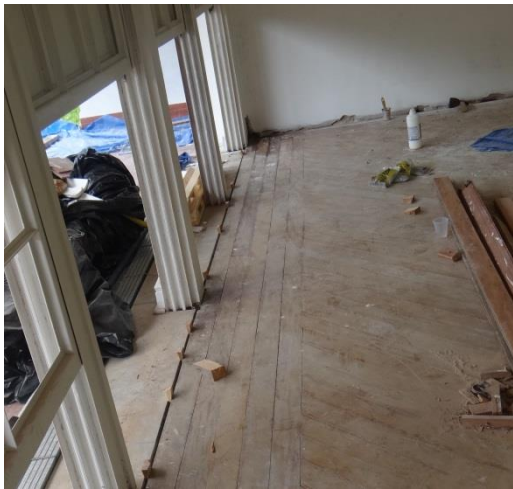
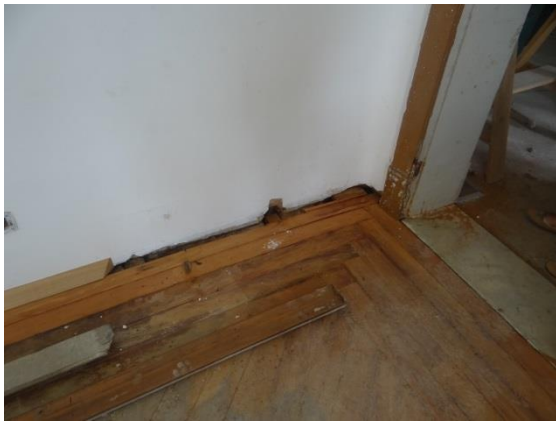
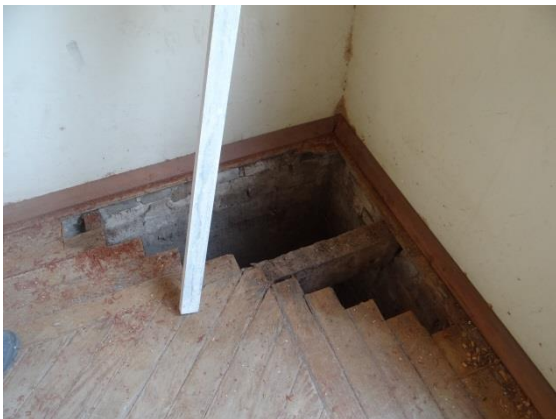
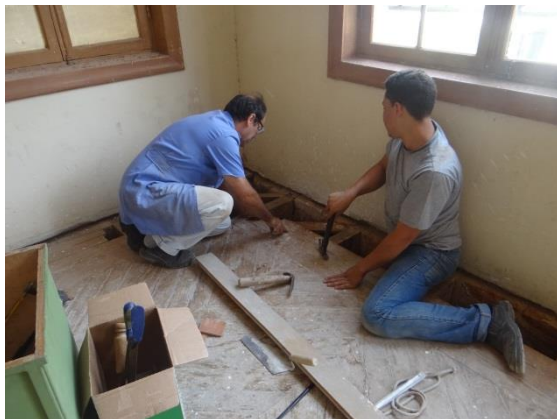
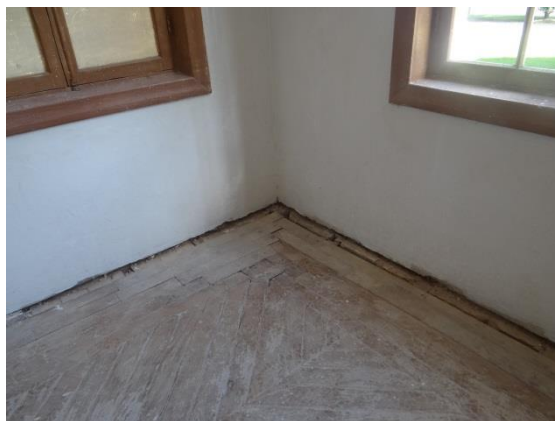
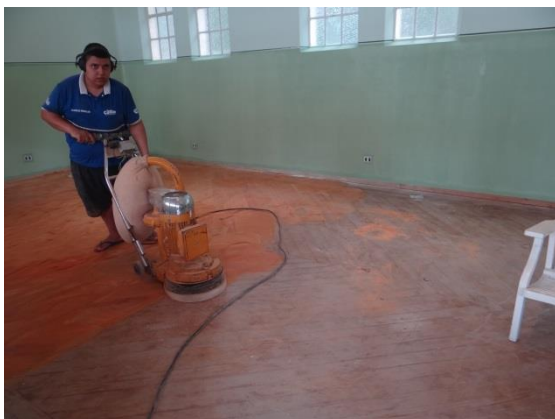
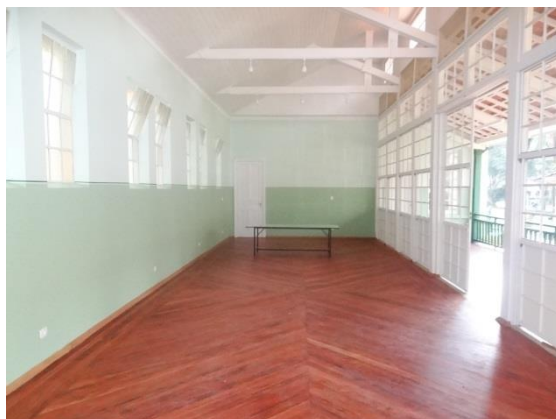
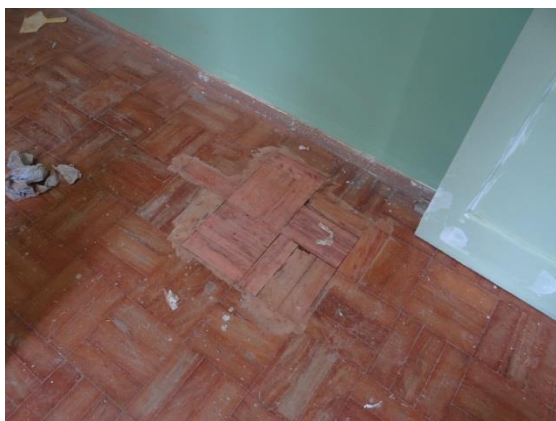
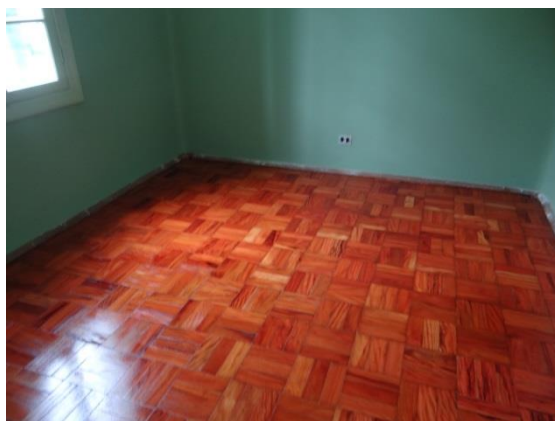
#### - Piso de madeira

Assim como no restauro do Pavilhão Alfredo Galvão, o piso de tabuado de madeira sobre barrotes foi inspecionado e restaurado. Na inspeção verificou-se que as cabeças de alguns dos barrotes estavam apodrecidas e atacadas por xilófagos, o que provocava o desnivelamento do tabuado. Como solução, foi instalado um pontalete de madeira sob cada barrote danificado e todos foram devidamente escorados e nivelados. As régua de madeira dos tabuados danificadas foram substituídas por novas peças de mesmas características.

Todos os pisos de madeira foram lixados para remoção das camadas antigas de cera e sinteco e por fim foram selados e encerados.

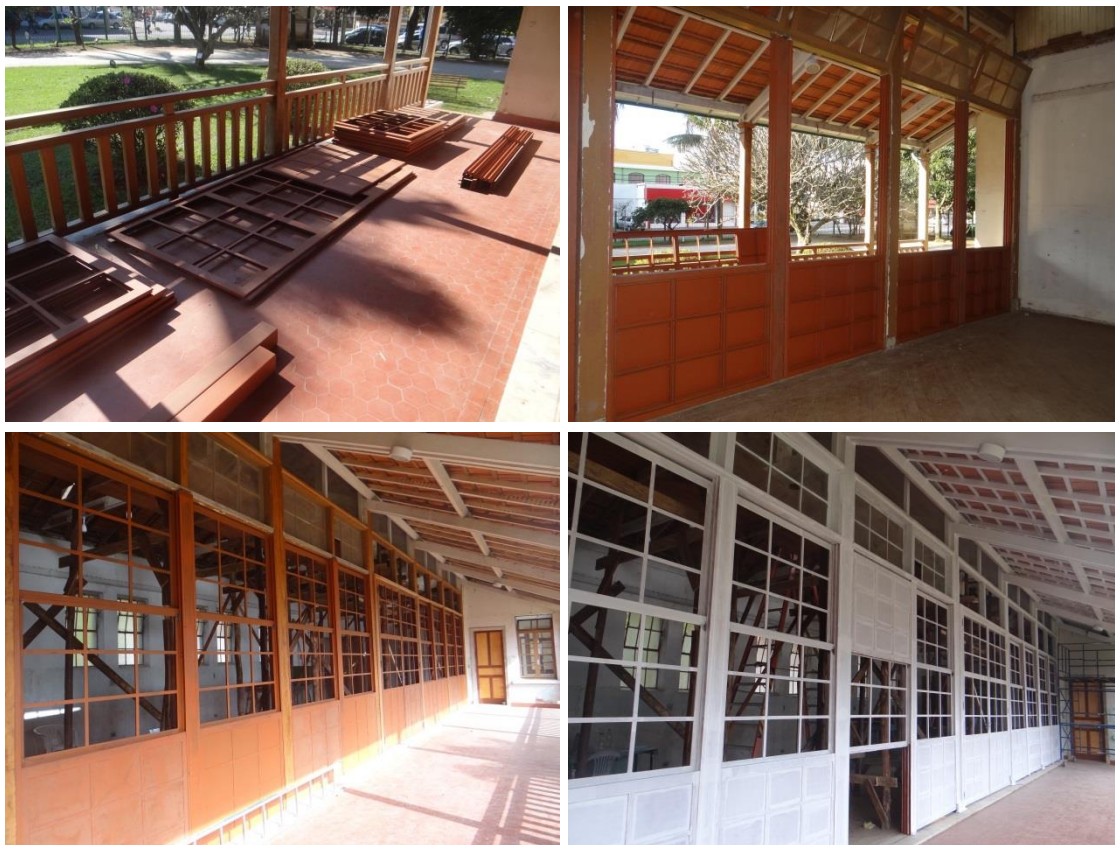
#### - Novas esquadrias das varandas

Como mencionado, as esquadrias originais que separavam as varandas dos antigos dormitórios não mais existiam no local. O que restou dos originais foram as colunas de madeira que, além de estruturas a cobertura, serviu de montante para as antigas janelas. Através das fotografias da época do sanatório foi possível identificar a tipologia destas janelas, isto é, que eram do tipo guilhotina, divididas em quadriculas vedadas com vidro e com madeira. Devido às limitações das imagens das fotografias da época, porém, não foi possível identificar os detalhes executivos destas janelas, sendo, portanto, impossível a sua reprodução. Diante desta situação, decidiu-se adotar a mesma solução utilizada no restauro do Pavilhão Alfredo Galvão, ou seja, a produção de janelas com a mesma tipologia identificada nas fotos, porém sem a execução de detalhes ornamentais e, evitando criar um falso histórico, utilizando material metálico. Esta intervenção estava devidamente registrada no projeto aprovado no COMPHAC e no CONDEPHAAT.

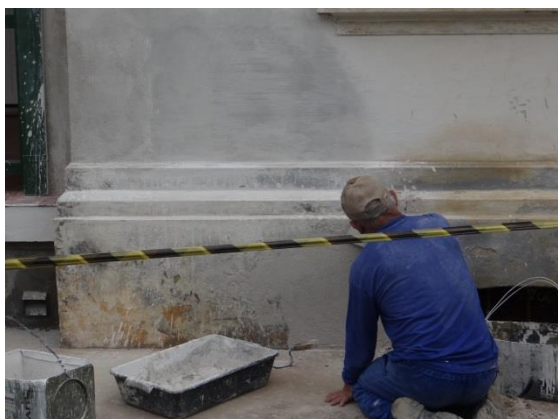
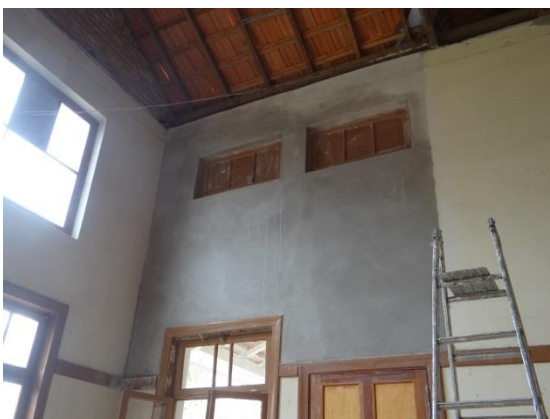
### - Revestimento de argamassa

O revestimento de argamassa, tanto das paredes das fachadas quanto das paredes internas, recebeu reparo nas áreas em que se encontrava fragilizado. Estes reparos foram executados com argamassa de cal e areia, respeitando a composição original. Todas as modenaturas foram preservadas.

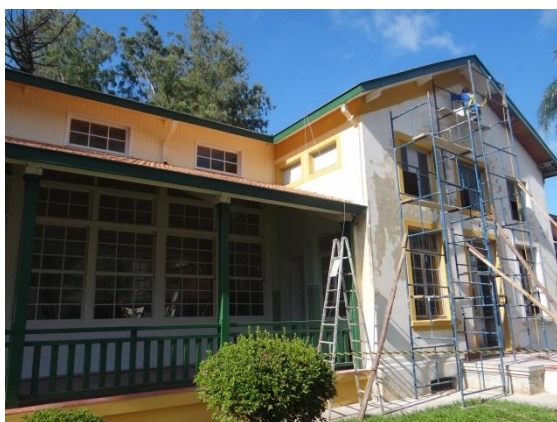
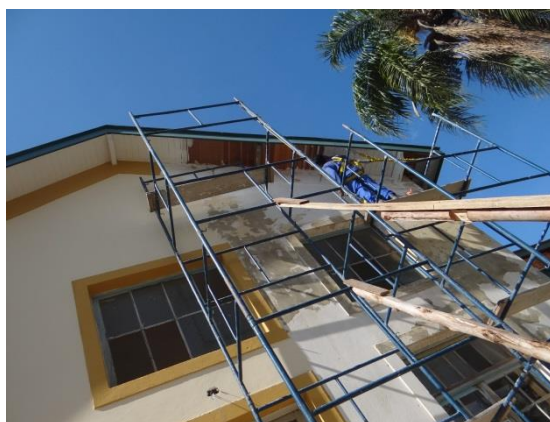
### - Pintura

O projeto de pintura foi desenvolvido com base no relatório de prospecções pictóricas previamente produzido. As cores e os padrões da pintura adotados, portanto, não foram supostos ou sugeridos, mas seguramente definidos através do relatório.

Nas portas, no forro de madeira e nas janelas foram utilizadas tintas esmaltadas. Nas paredes internas e nos forros de gesso foi utilizada tinta látex e nas externas tinta mineral a base de silicato.
