RELATÓRIO TÉCNICO

MANUTENÇÃO E CONSERVAÇÃO

RESIDÊNCIA OLIVO GOMES

PREFEITURA MUNICIPAL DE  
**SÃO JOSÉ DOS CAMPOS**

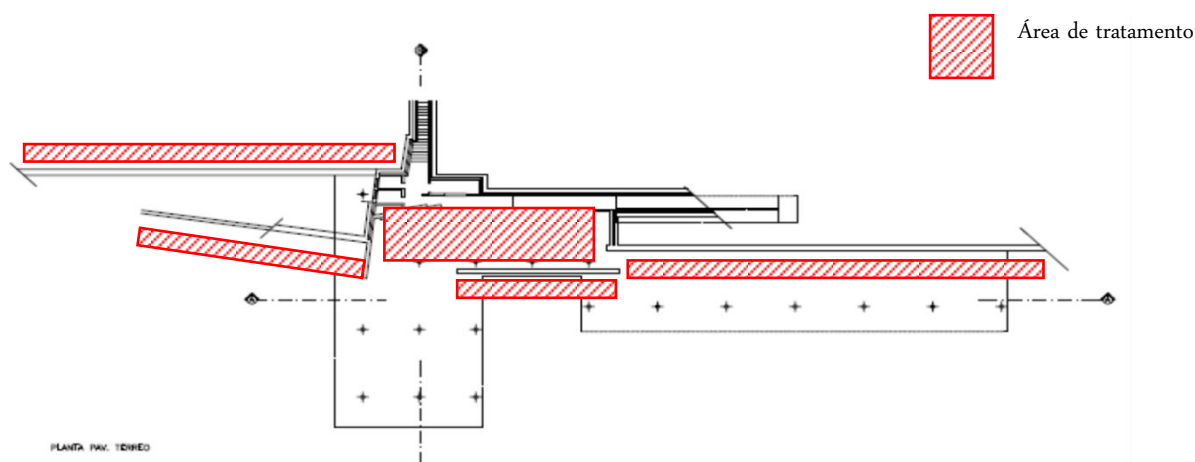
O trabalho consistiu em tratar a infestação de cupim de solo (*Nasutitermes*) que encontrava-se em plena atividade no muro de pedra do pavimento inferior da ROG e na parte interna do Salão de Jogos.

Foram efetuadas aplicações nas valetas de junção do solo com as paredes em toda a extensão dos muros (baldrame de pedra) e tratadas com calda cupinícida (Fipronil + Água) com concentração de 1% (um por cento), com o objetivo de não deixar os cupins transitarem pelos alicerces da edificação.

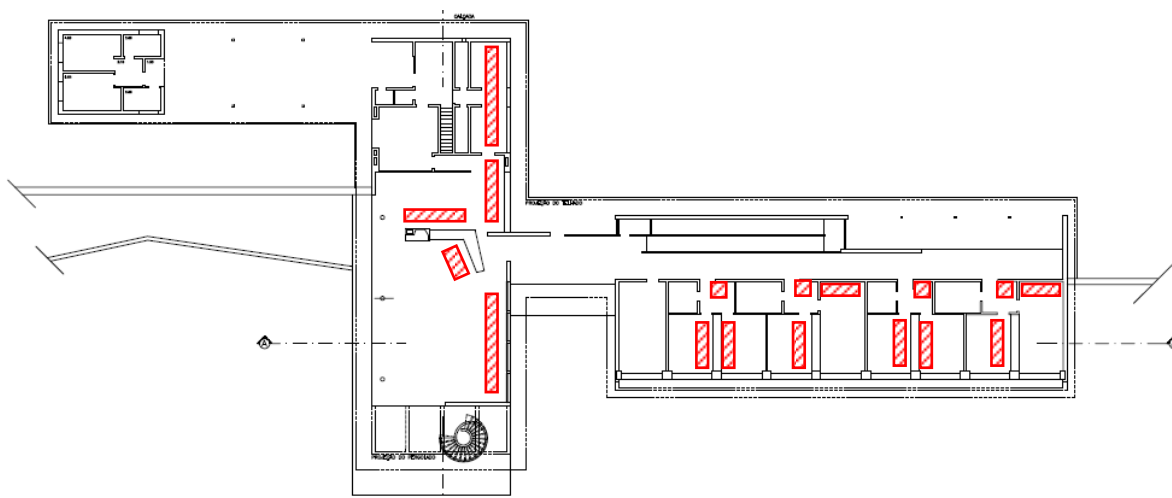
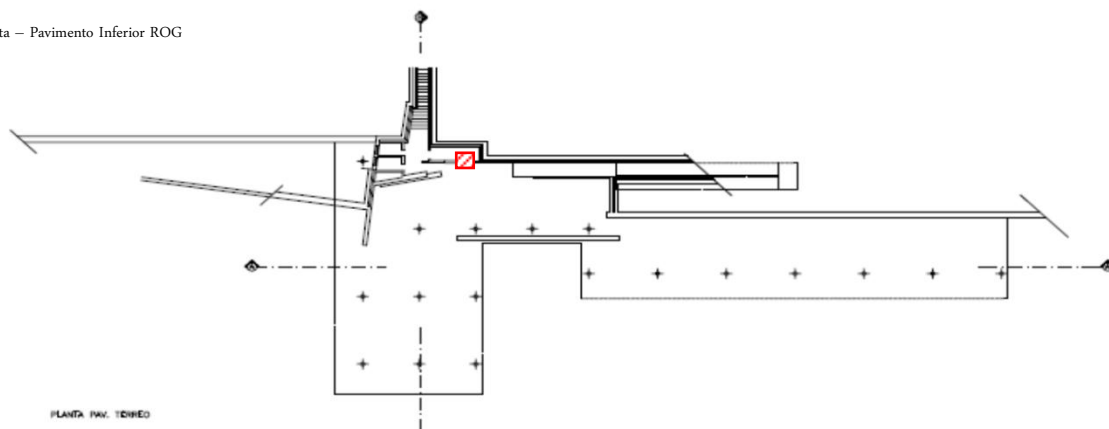
Planta – Pavimento Superior ROG

O trabalho consistiu em tratar os ataques de cupim de madeira seca (*Cryptotermes brevis*), nos madeirames dos armários nos quartos, sala e cozinha. Além disso foram encontrados vários alados de cupim de madeira seca (*Cryptotermes brevis*), que revoaram na edificação o que indicou colônias maduras, ou seja, que já estavam há muito tempo no local.

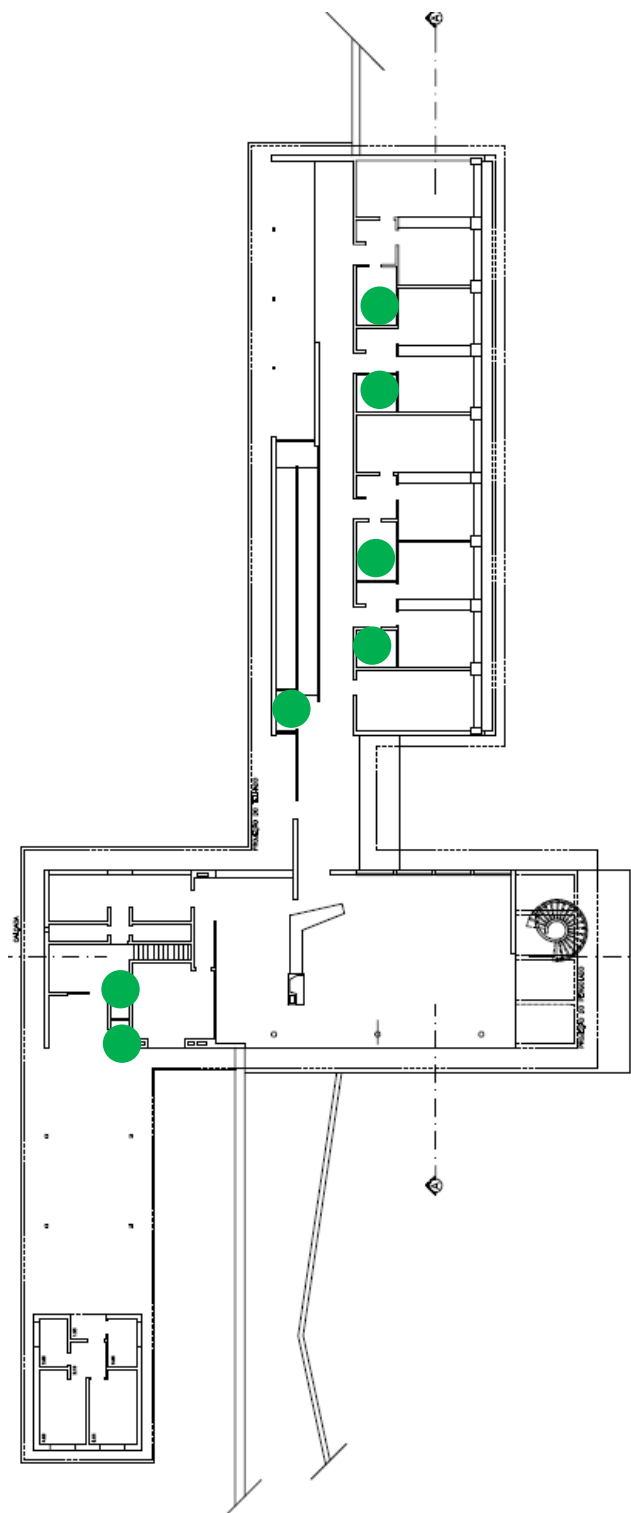
Hidráulica (pavimento **superior**)

- Religação da linha de abastecimento da casa;
- Substituição de todo encanamento de água fria – de aço galvanizado por pvc;
- Substituição de todo encanamento de água quente – de cobre para PPR Amanco;
- Troca de todos os registros e válvulas HIDRA;
- Troca de todos os vasos sanitários e bidês;
- Instalação de chuveiro em todos os banheiros;
- Nova ligação das saídas de esgoto dos banheiros;
- Teste de vazamento da rede de esgoto.

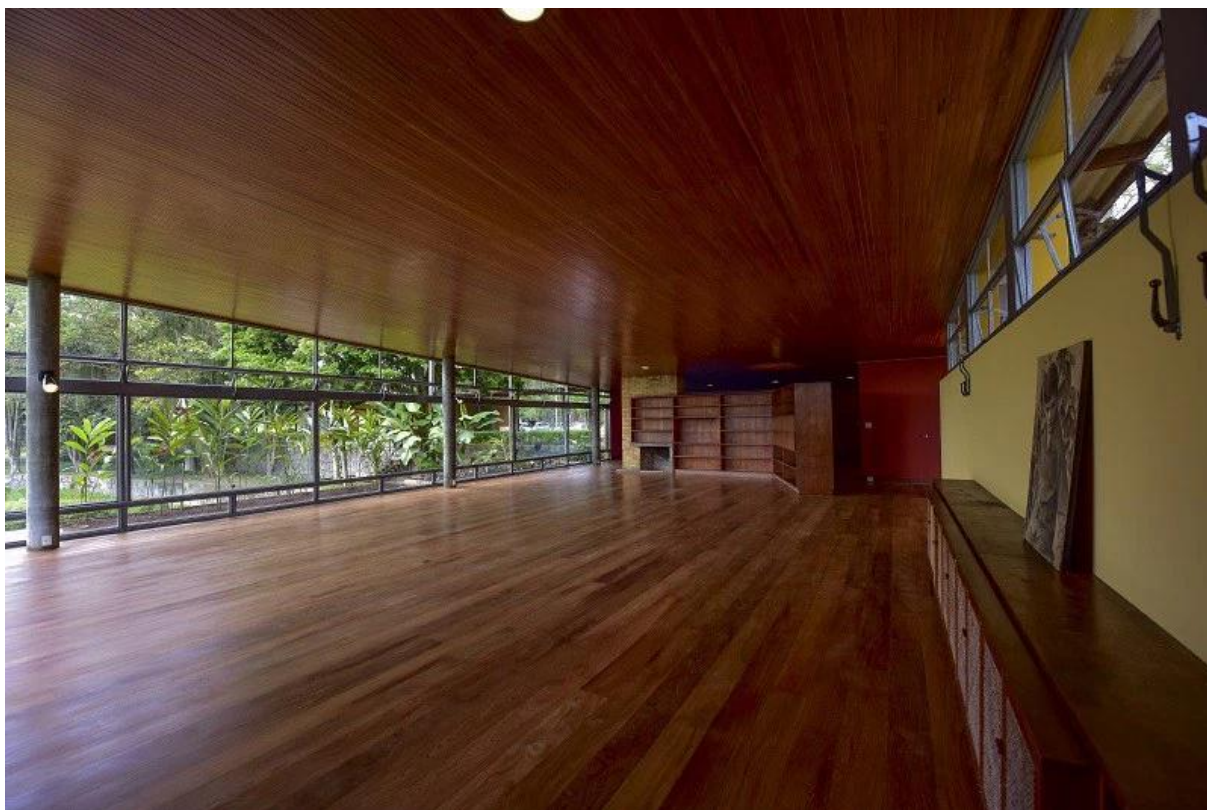
*"10. **Limpeza seca do piso e do forro**, em tabuas de madeira; Remoção das partes deterioradas, recolocação das peças faltantes e substituição das peças deterioradas por novas fac similares, fixação das peças soltas, lixamento, calafetação e **proteção final através da aplicação de cera micro cristalina incolor.**"*

- O piso e forro de madeira devem receber limpeza adequada constantemente, com aplicação da “***cera micro cristalina incolor***”. É fundamental que se controle o fluxo de pessoas circulando sobre o piso de madeira, visto que este possui limitações em sua resistência, devido às suas características físicas naturais. Evitar o contato com produtos e líquidos que possam causar danos à madeira, inclusive água.
