## Apêndice 4

### MANCHAS DE INUNDAÇÃO

CIMA Sirga SPRSF	Prefeitura Municipal de São José dos Campos - SP PMRR - Plano Municipal de Redução de Risco
	<b>Manchas de Inundação</b> Sítio Bom Jesus, Serrote	
Data: Outubro/2024 Escala: 1:5000	ELABORAÇÃO: Filipe Falcetta / Alessandra Siqueira	RESPONSÁVEL TÉCNICO: Alessandra Cristina Corsi
		Relatório Final Desenho n.º 04

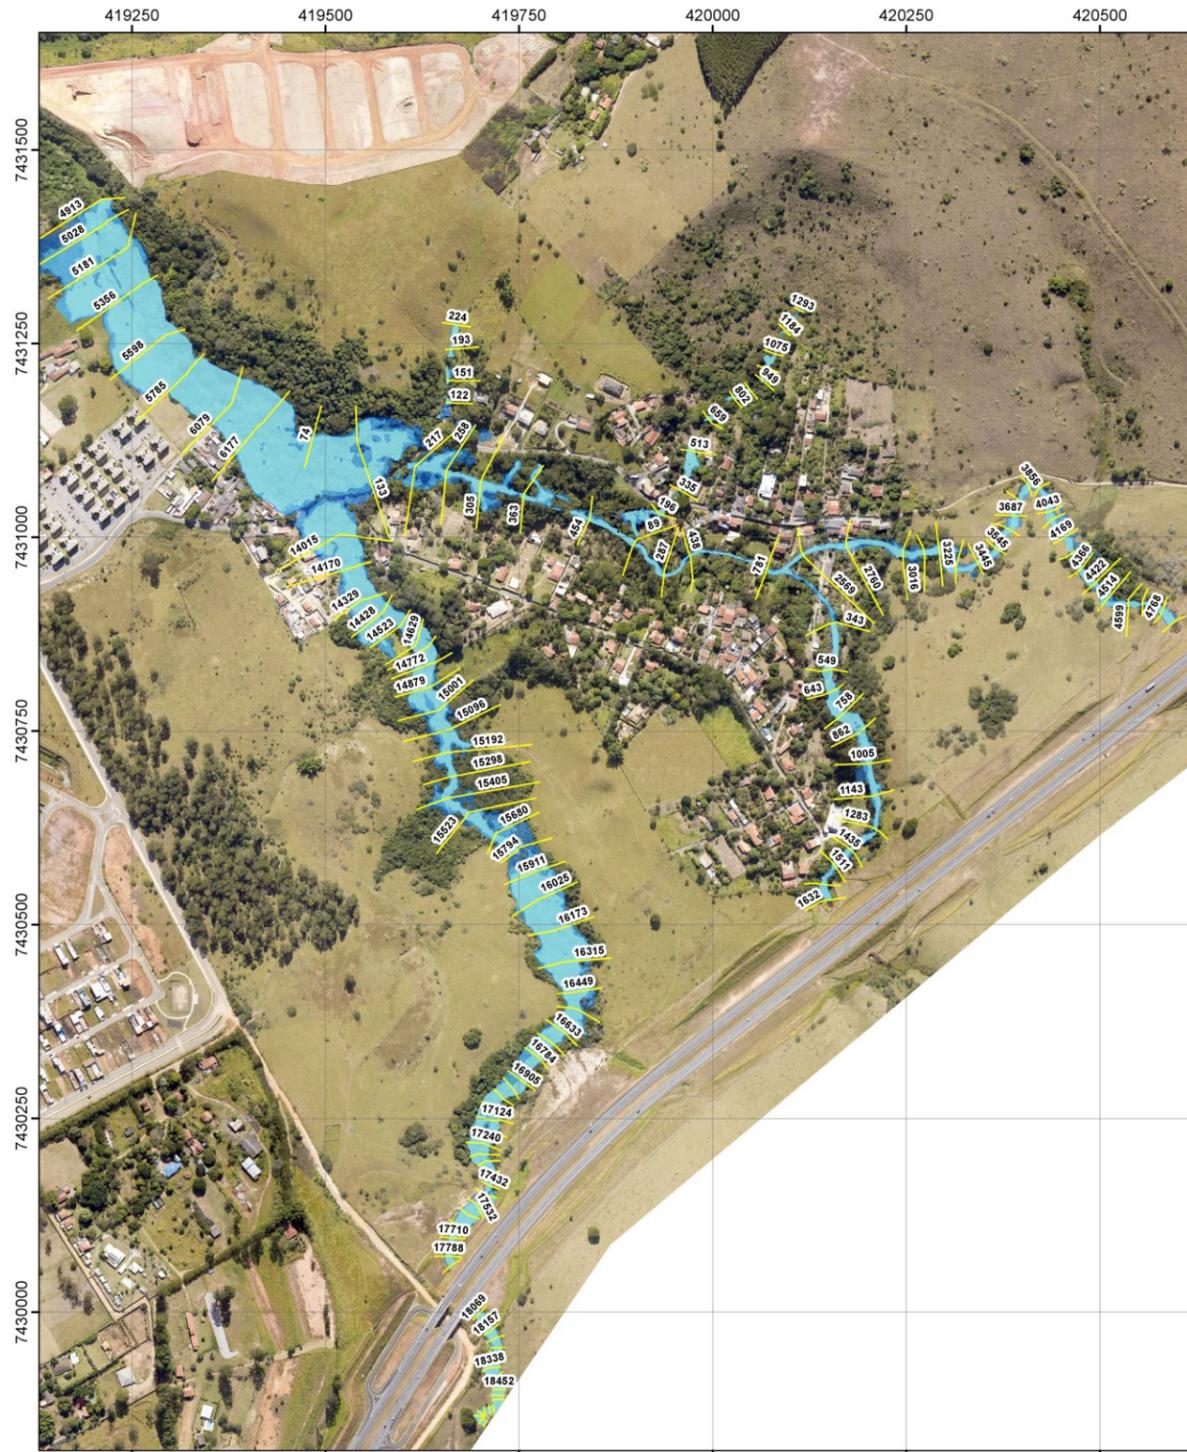
## Serrote

- Seções Transversais Modelo Hidráulico
- Manchas de Inundação - TR = 5 anos
- Manchas de Inundação - TR = 25 anos
- Manchas de Inundação - TR = 100 anos
